整改已完成

绿化整改

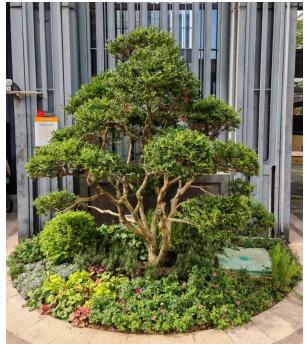
园区绿化已整改22处:

- 景观升级:** 于园区主出入口处, 选用耐寒植物重新布置花草小景, 采用色彩搭配, 提升主出入口景观美度;
- 绿化补种及塑形:** 对服务中心门口、主干道、单元大厅门口及喷泉周边灌木进行补种及形状修剪, 保持植物形态优美, 层次分明;
- 草坪养护:** 定期对大草坪进行修剪, 使其高度符合养护标准, 保持园区开阔空间的整洁及美观。

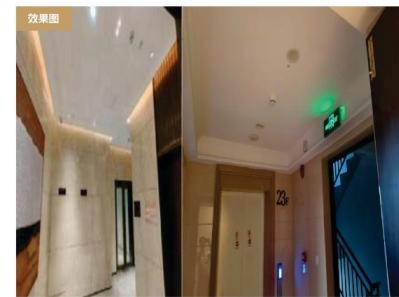
单元楼栋电梯前室墙面提升

- 区域:** 兰园及院墅楼栋内(59个单元, 2400m²);
- 范围:** 业主家门口及电梯前室、连廊出现脱落的顶棚墙面;
- 工艺:** 采用防水腻子批刮, 并使用防霉涂料涂刷;
- 执行方式:** 为降低对业主出行影响分区域、分批次施工。

墙面翻新提升:

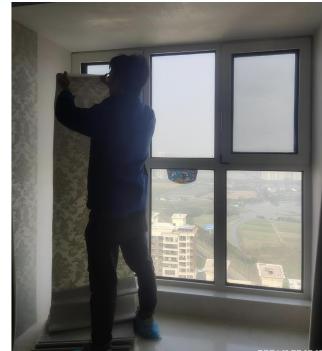
房修专项

涉及地产遗留房修412户, 已完成维修清单梳理与分类, 分类分责推进安排如下:

- 渗漏水事项141户, 由地产总包分批次维修, 计划26年6月底维修完毕;
- 墙纸发霉、墙面破损等事项145户, 目前地产联动物业已安排小项维修人员进场维修;
- 空调漏水、移门、橱柜等事项126户: 目前地产推动总安排工程人员进场维修。

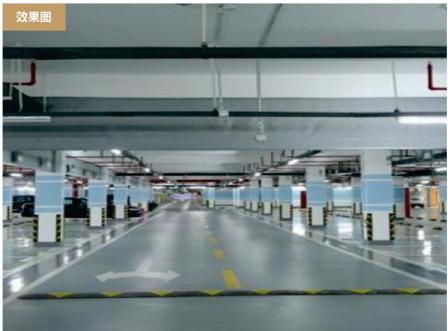
院墅地库地坪焕新

范围：局部机动车库，涉及面积1250m²；

- **施工组织及保障：**采用“分区域围挡施工”，最大限度降低对业主日常通行与生活的影响；
- **施工工艺：**
- **铲除剥离层：**使用铲刀铲除脱皮、起翘的涂层，防止破损扩大；
- **表面打磨：**用砂纸打磨破损区域及周边5-10cm范围，去除残留涂层，形成均匀粗糙面以增强附着力；
- **底漆及基层修复：**环氧修补腻子(或中涂+石英粉)，填补划痕和凹坑,固化8-12小时后用150-200目砂纸打磨至平整；
- **层面恢复：**按原地坪颜色和类型调配面漆，进行涂刷，固化养护时间不少于24小时，方可轻度使用。

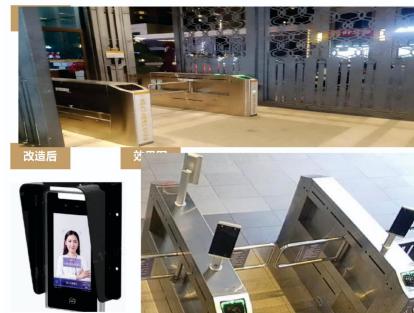
园区出入口门禁系统升级

范围：院墅东门出入口、兰园西门出入口；

- **硬件升级：**将目前刷IC卡设备升级为人脸识别+加密IC卡刷卡设备，业主可自由选择“刷脸”或“刷卡”通行；
- **系统升级：**增设加密系统，新IC卡不可复制，从技术上杜绝复制行为；
- **IC卡管理：**物业将免费为每户提供3张新加密IC卡（卡片以旧换新）；对园区原来IC卡进行全方位清理，对使用频率异常过高的卡片进行集中注销；
- **长效管理机制：**每月对IC卡使用次数监管及分析，及时发现并清理异常IC卡，形成常态化管理。

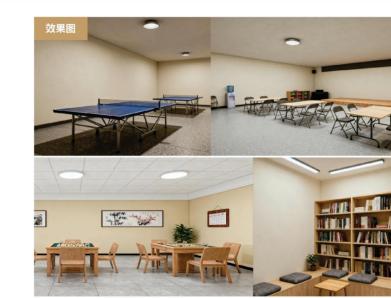
业主共享空间升级

范围：活动中心焕新：提供安全的休闲、阅读、孩童玩乐等共享空间；

- **多元功能区：**划分共享阅读区、乒乓球运动区、共享缝补角、亲子活动室等空间，配备设施设备；
- **环境翻新：**对墙面、通风、洗手间等装修专业的施工单位装修施工。

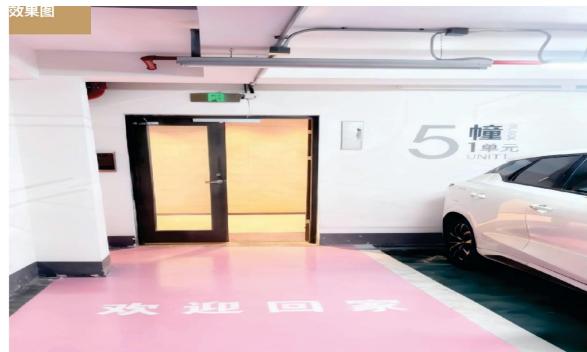
机动车库归家动线焕新

范围：院墅及兰园地库部分区域的归家动线，涵盖35个单元，总面积约550m²；

- 施工组织及保障：**采用“分区域围挡施工”，最大限度降低对业主日常通行与生活的影响；
- 施工工艺：**
- 表面打磨：**用砂纸打磨破损区域及周边5-10cm范围,去除残留涂层, 形成均匀粗糙面以增强附着力；
- 底漆及基层修复：**环氧修补腻子(或中涂+石英粉),填补划痕和凹坑, 固化8-12小时后用150-200目砂纸打磨至平整；
- 层面恢复：**选用亮色系涂料调配面漆, 进行涂刷, 固化养护时间不少于24小时, 方可轻度使用。

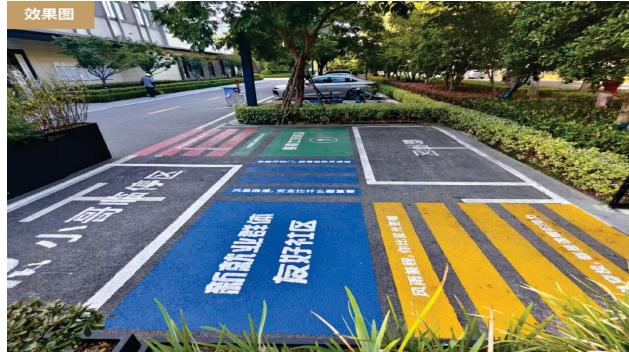
小区门岗外来人员及车辆管控提升

范围：兰园西门、北门，院墅东门主出入口；

- 外来人员访客登记：**对园区外来人员进行访客登记,记录访问的房号、访客电话及小区进出时间；
- 外卖人员临时停放区域规划与管理：**
- 选址：**兰园西门、兰园北门、院墅东门主出入口门岗外，使用醒目的地面标线规划外卖人员非机动车临时停放区域，设立统一清晰的指示牌；
- 现场管理：**门岗负责该区域的停车秩序管理工作及引导，对于未按规定停放行为，门岗及时、礼貌地进行提醒和引导。

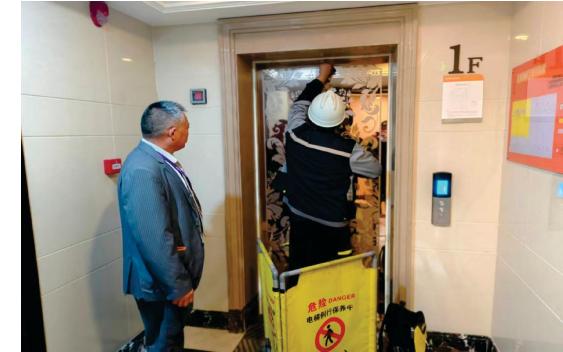
电梯维保

电梯维保监督及管理：

- 第一级：电梯管理员现场旁站监督：**每月随机抽取不低于20% 的运行电梯，全程旁站监督维保过程；
- 第二级：维保录像全数核检：**维保单位对所有电梯的维保过程录像，物业进行100% 查看；
- 第三级：工程主管对维保质量抽样复查：**每月对已完成维保的电梯按不低于10% 的比例抽样复查；
- 第四级：公司级专业审查（由公司级电梯专业工程师执行）：**每月不低于10% 的抽检，内容应更具深度和系统性；
- 重点：**监督维保人员的操作是否规范、安全措施是否到位、是否按保养单项目逐项执行、核验维保工作的真实性、完整性与规范性。

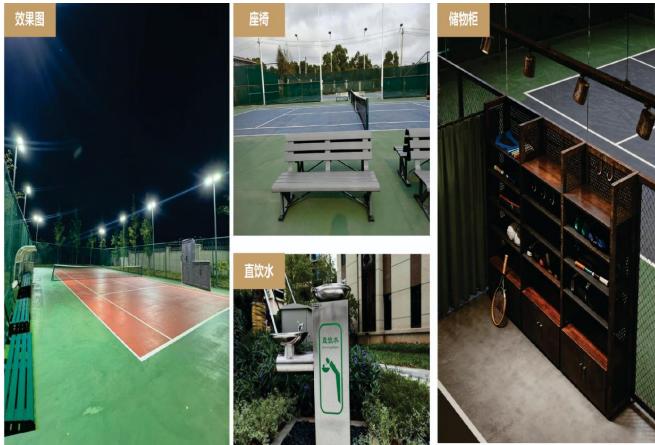
网球场、羽毛球场焕新升级

网球场/羽毛球场升级：为提升社区体育设施品质，物业计划对小区内网球场及羽毛球场进行焕新；

- 场地翻新：**对运动场地面进行出新；
- 配套设施增设：**
- 直饮水机：**增设1台直饮水机，方便业主运动后直接饮用；
- 储物柜：**放置专用储物柜，方便业主寄存运动装备；
- 休息座椅：**增加4个休息座椅，供业主运动间隙更好的补充体能。

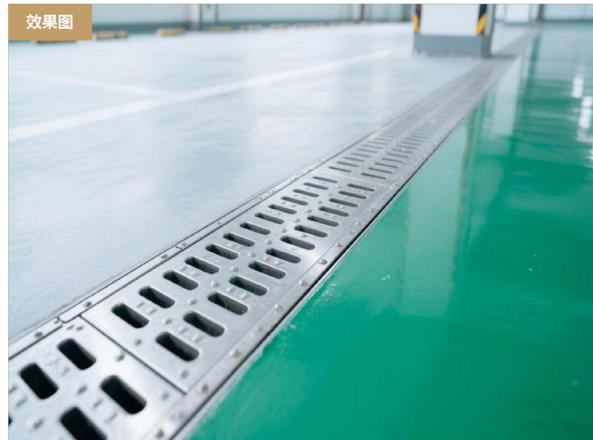
院墅地库单元大厅排水沟安全升级

范围：47个单元地库单元大厅入口，针对地库单元大厅门口的排水沟进行改造，提升该区域的美观度和安全性；

- 施工工艺：**
- 基层处理：**使用专业打磨机对排水沟两侧的基层进行打磨，消除凸起和不平整处，确保安装盖板的基层平整、坚固；
- 盖板安装与固定：**安装不锈钢防护盖板，防振动固定螺栓，提升安全性。

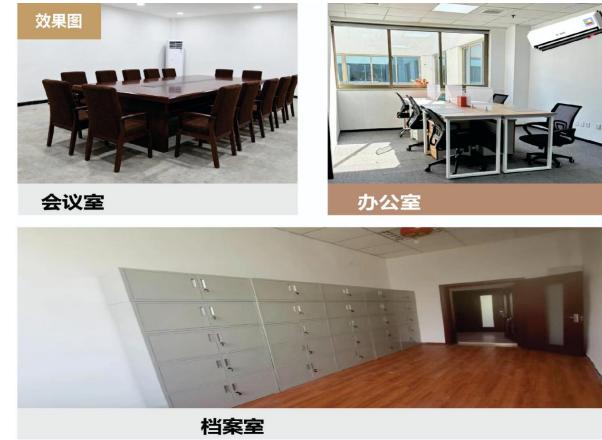
业委会用房

范围：物业用房二楼部分区域

- 功能区规划：**划分办公室、档案室、会议室等空间；
- 环境翻新：**对墙面、通风、洗手间等装修专业的施工单位装修施工；
- 日常维护：**物业负责对日常环境卫生、绿植养护，保持办公区干净整洁。
