关于小区儿童乐园边上人防工程的问题点2023年11月5日

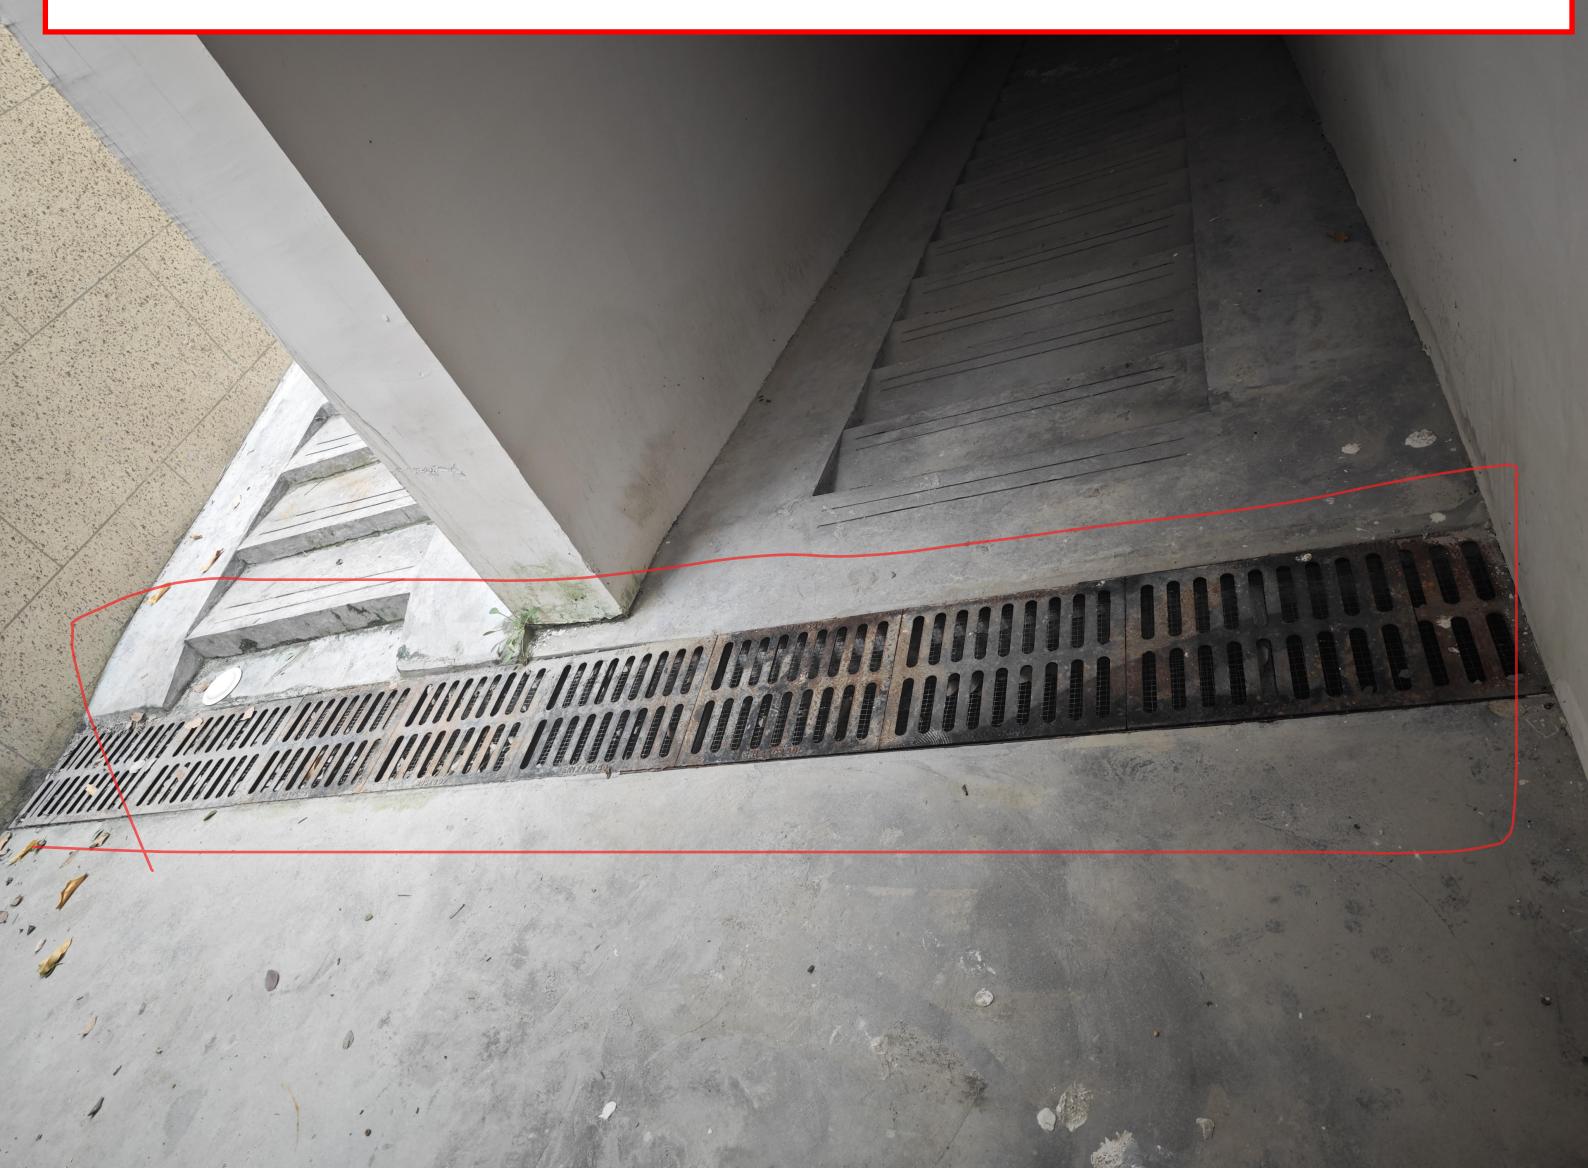
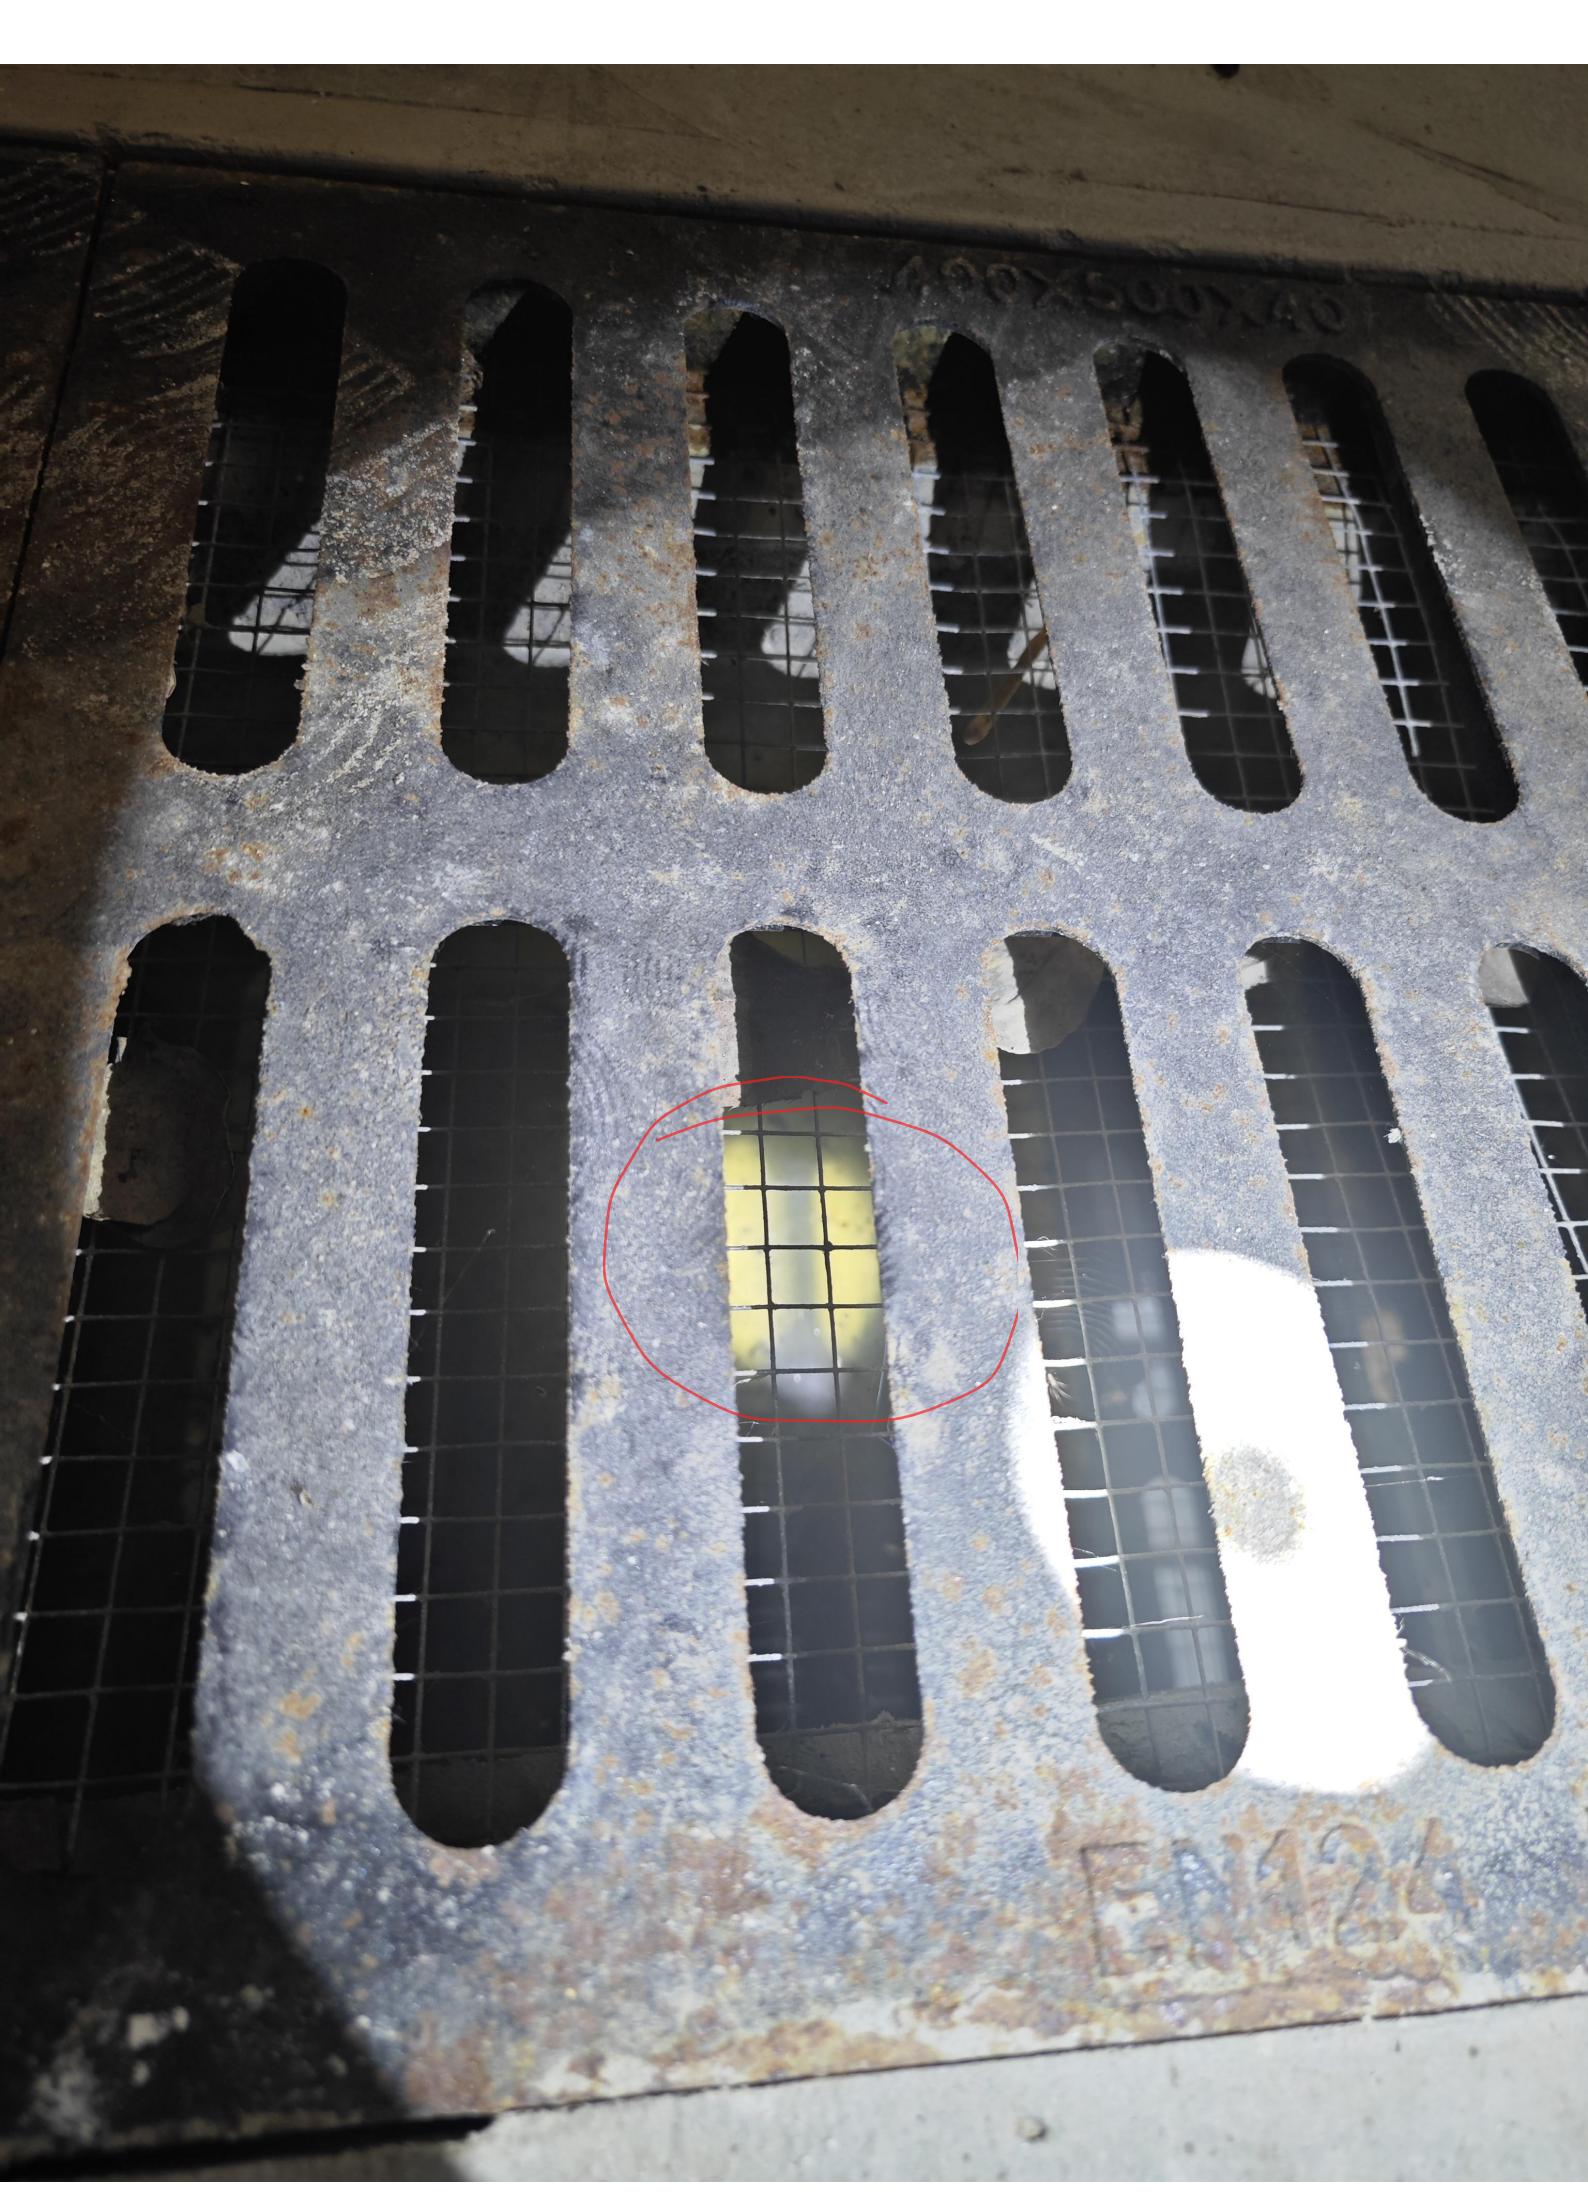
1. 人防入口处的集水槽存在设计缺陷，目前没有配置排水管，致使雨水长期积存。夏日时，此积水区成为蚊虫繁殖的温床，给小区内嬉戏的儿童乐园带来了健康风险。为了孩子们的健康安全和居民的生活舒适，我强烈建议尽快在此集水槽中加装排水管，彻底解决积水问题。

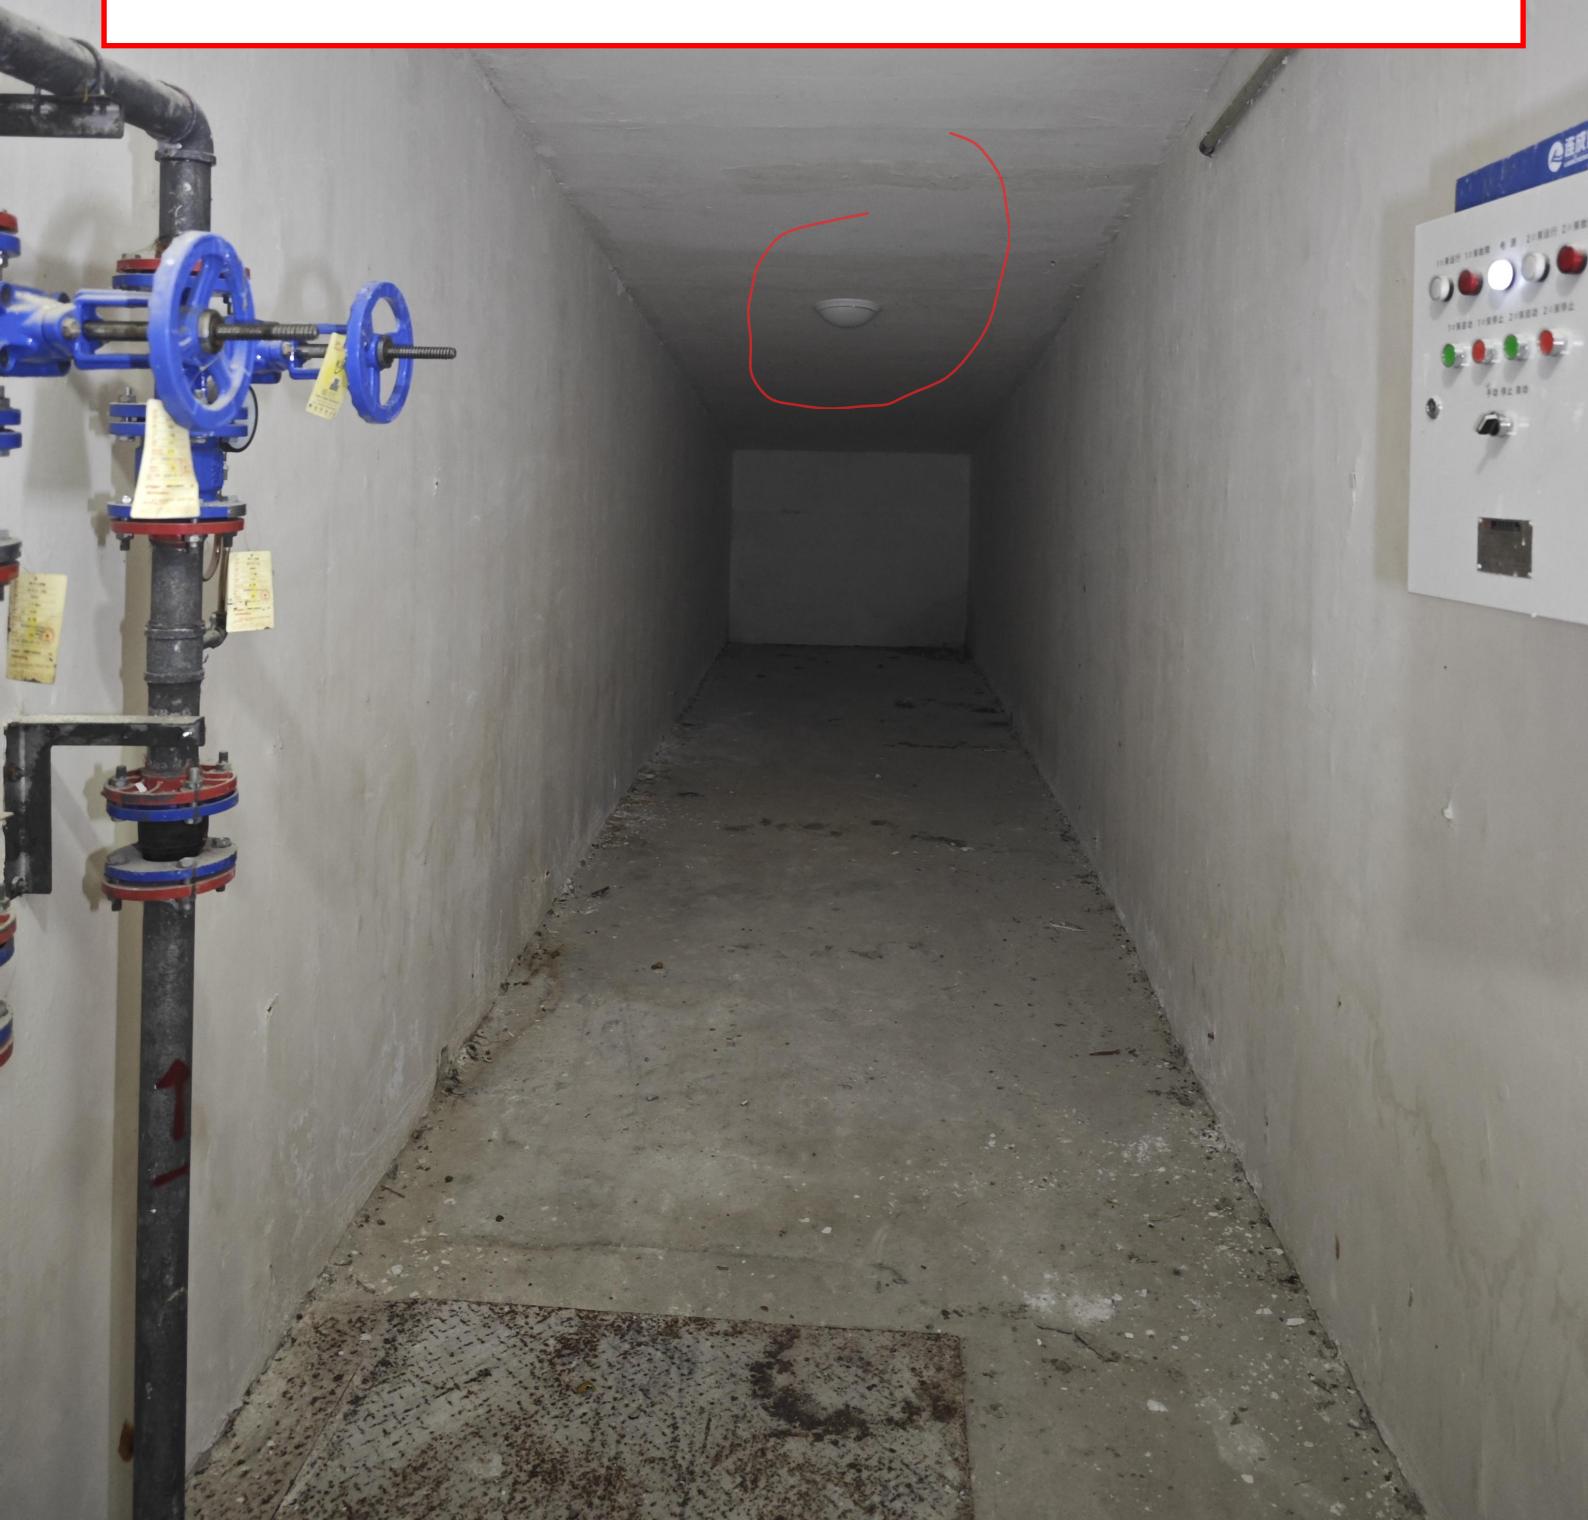
2. 这里的灯经常坏，已经反馈好几次了，目前还是坏的状态。上面就是积水潮，难道是积水问题造成的吗？建议解决积水问题。

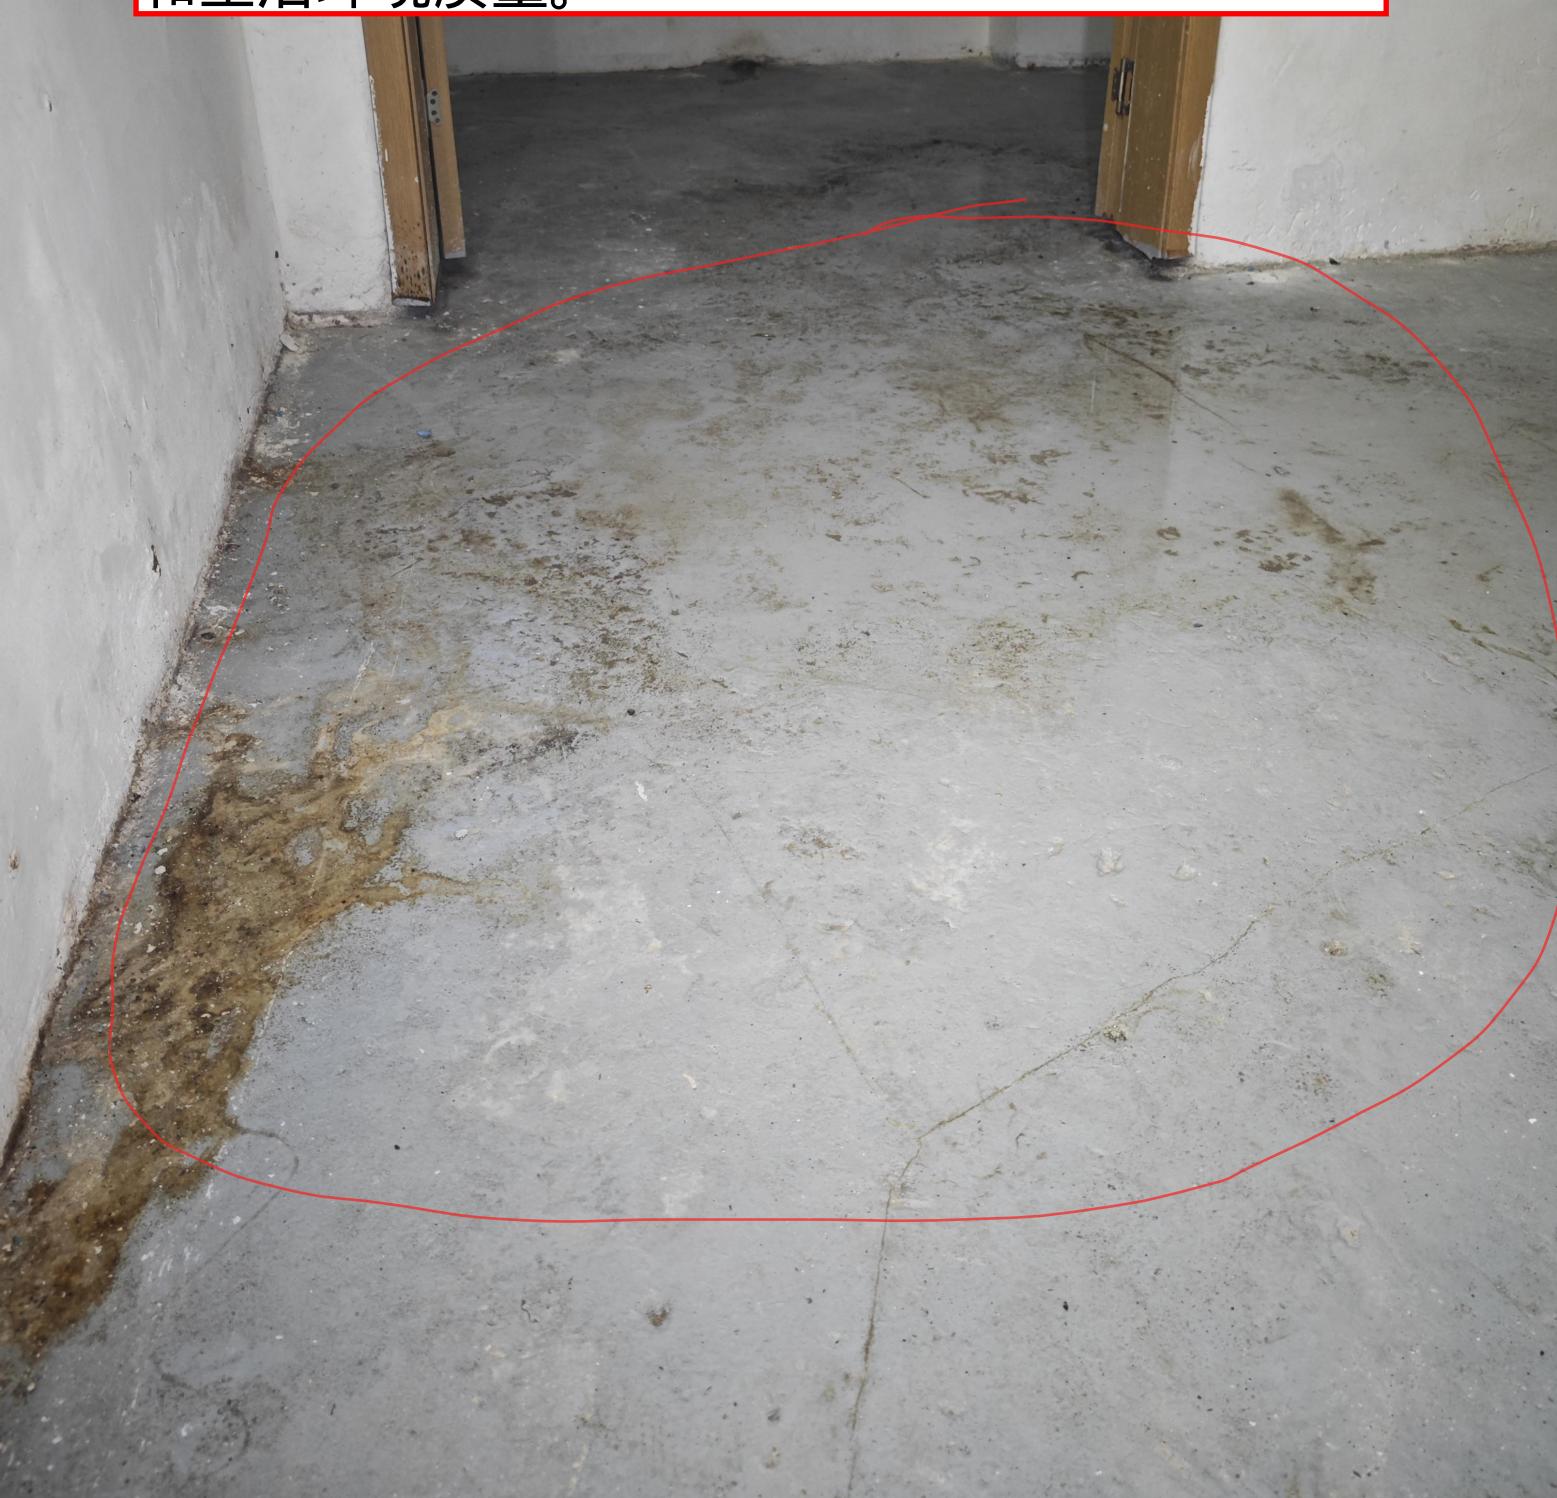
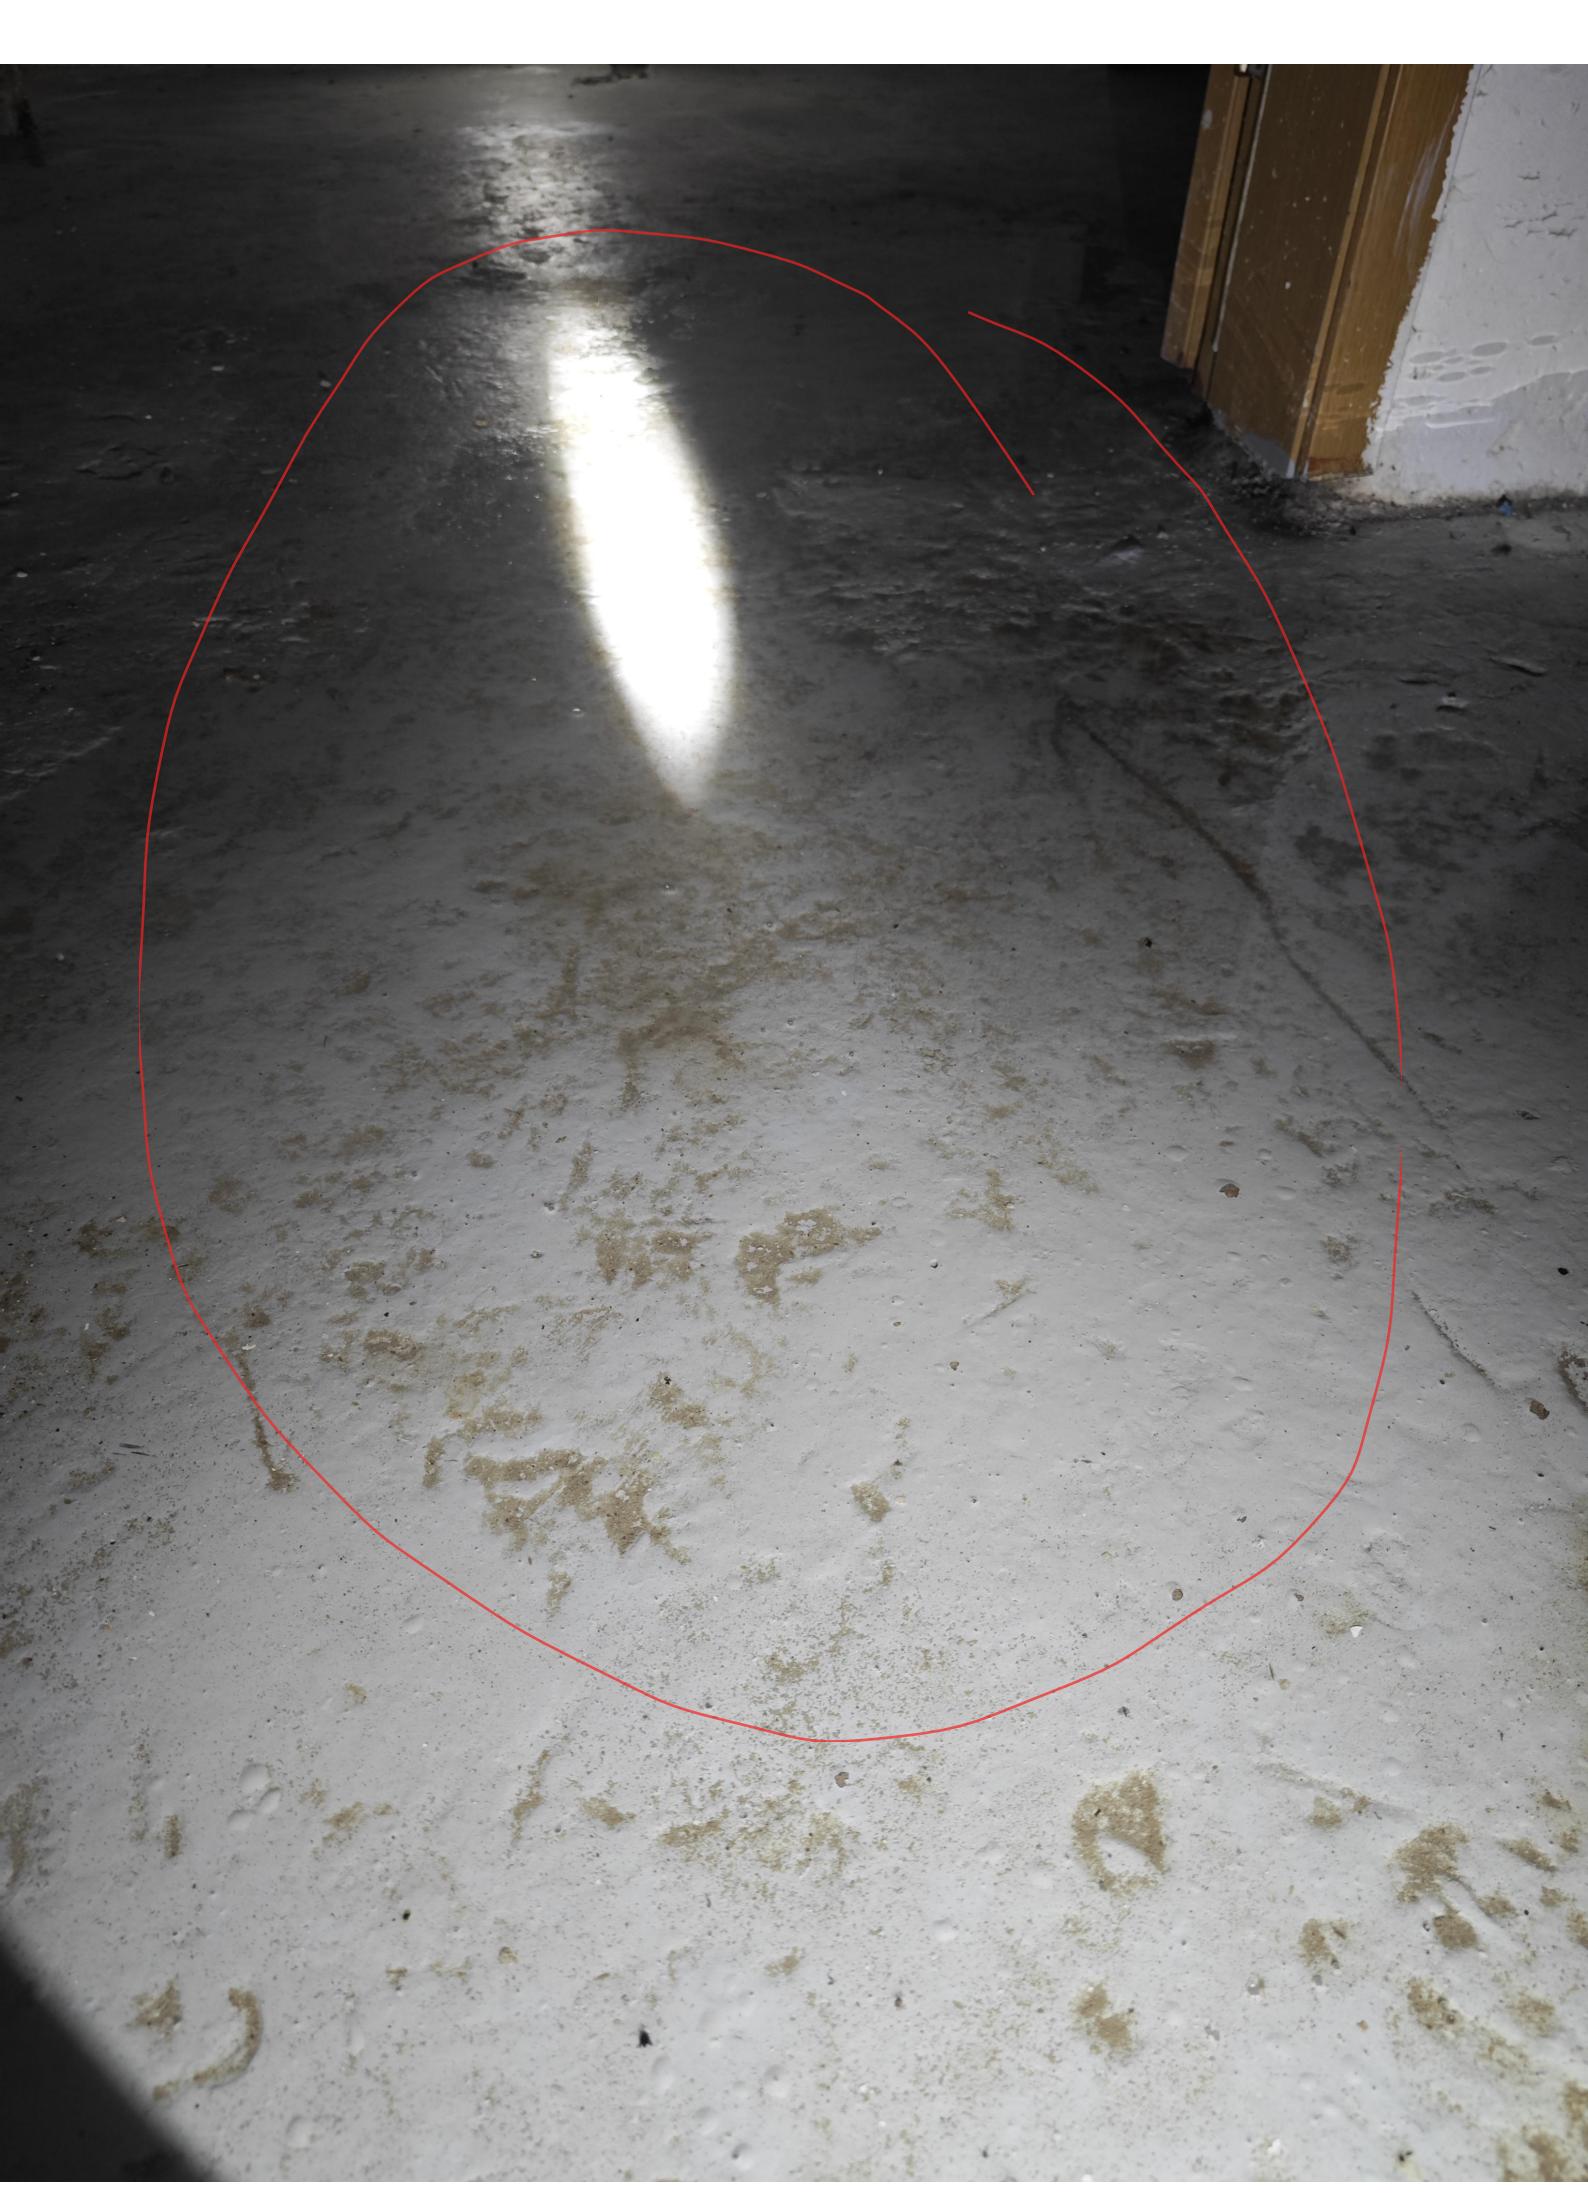
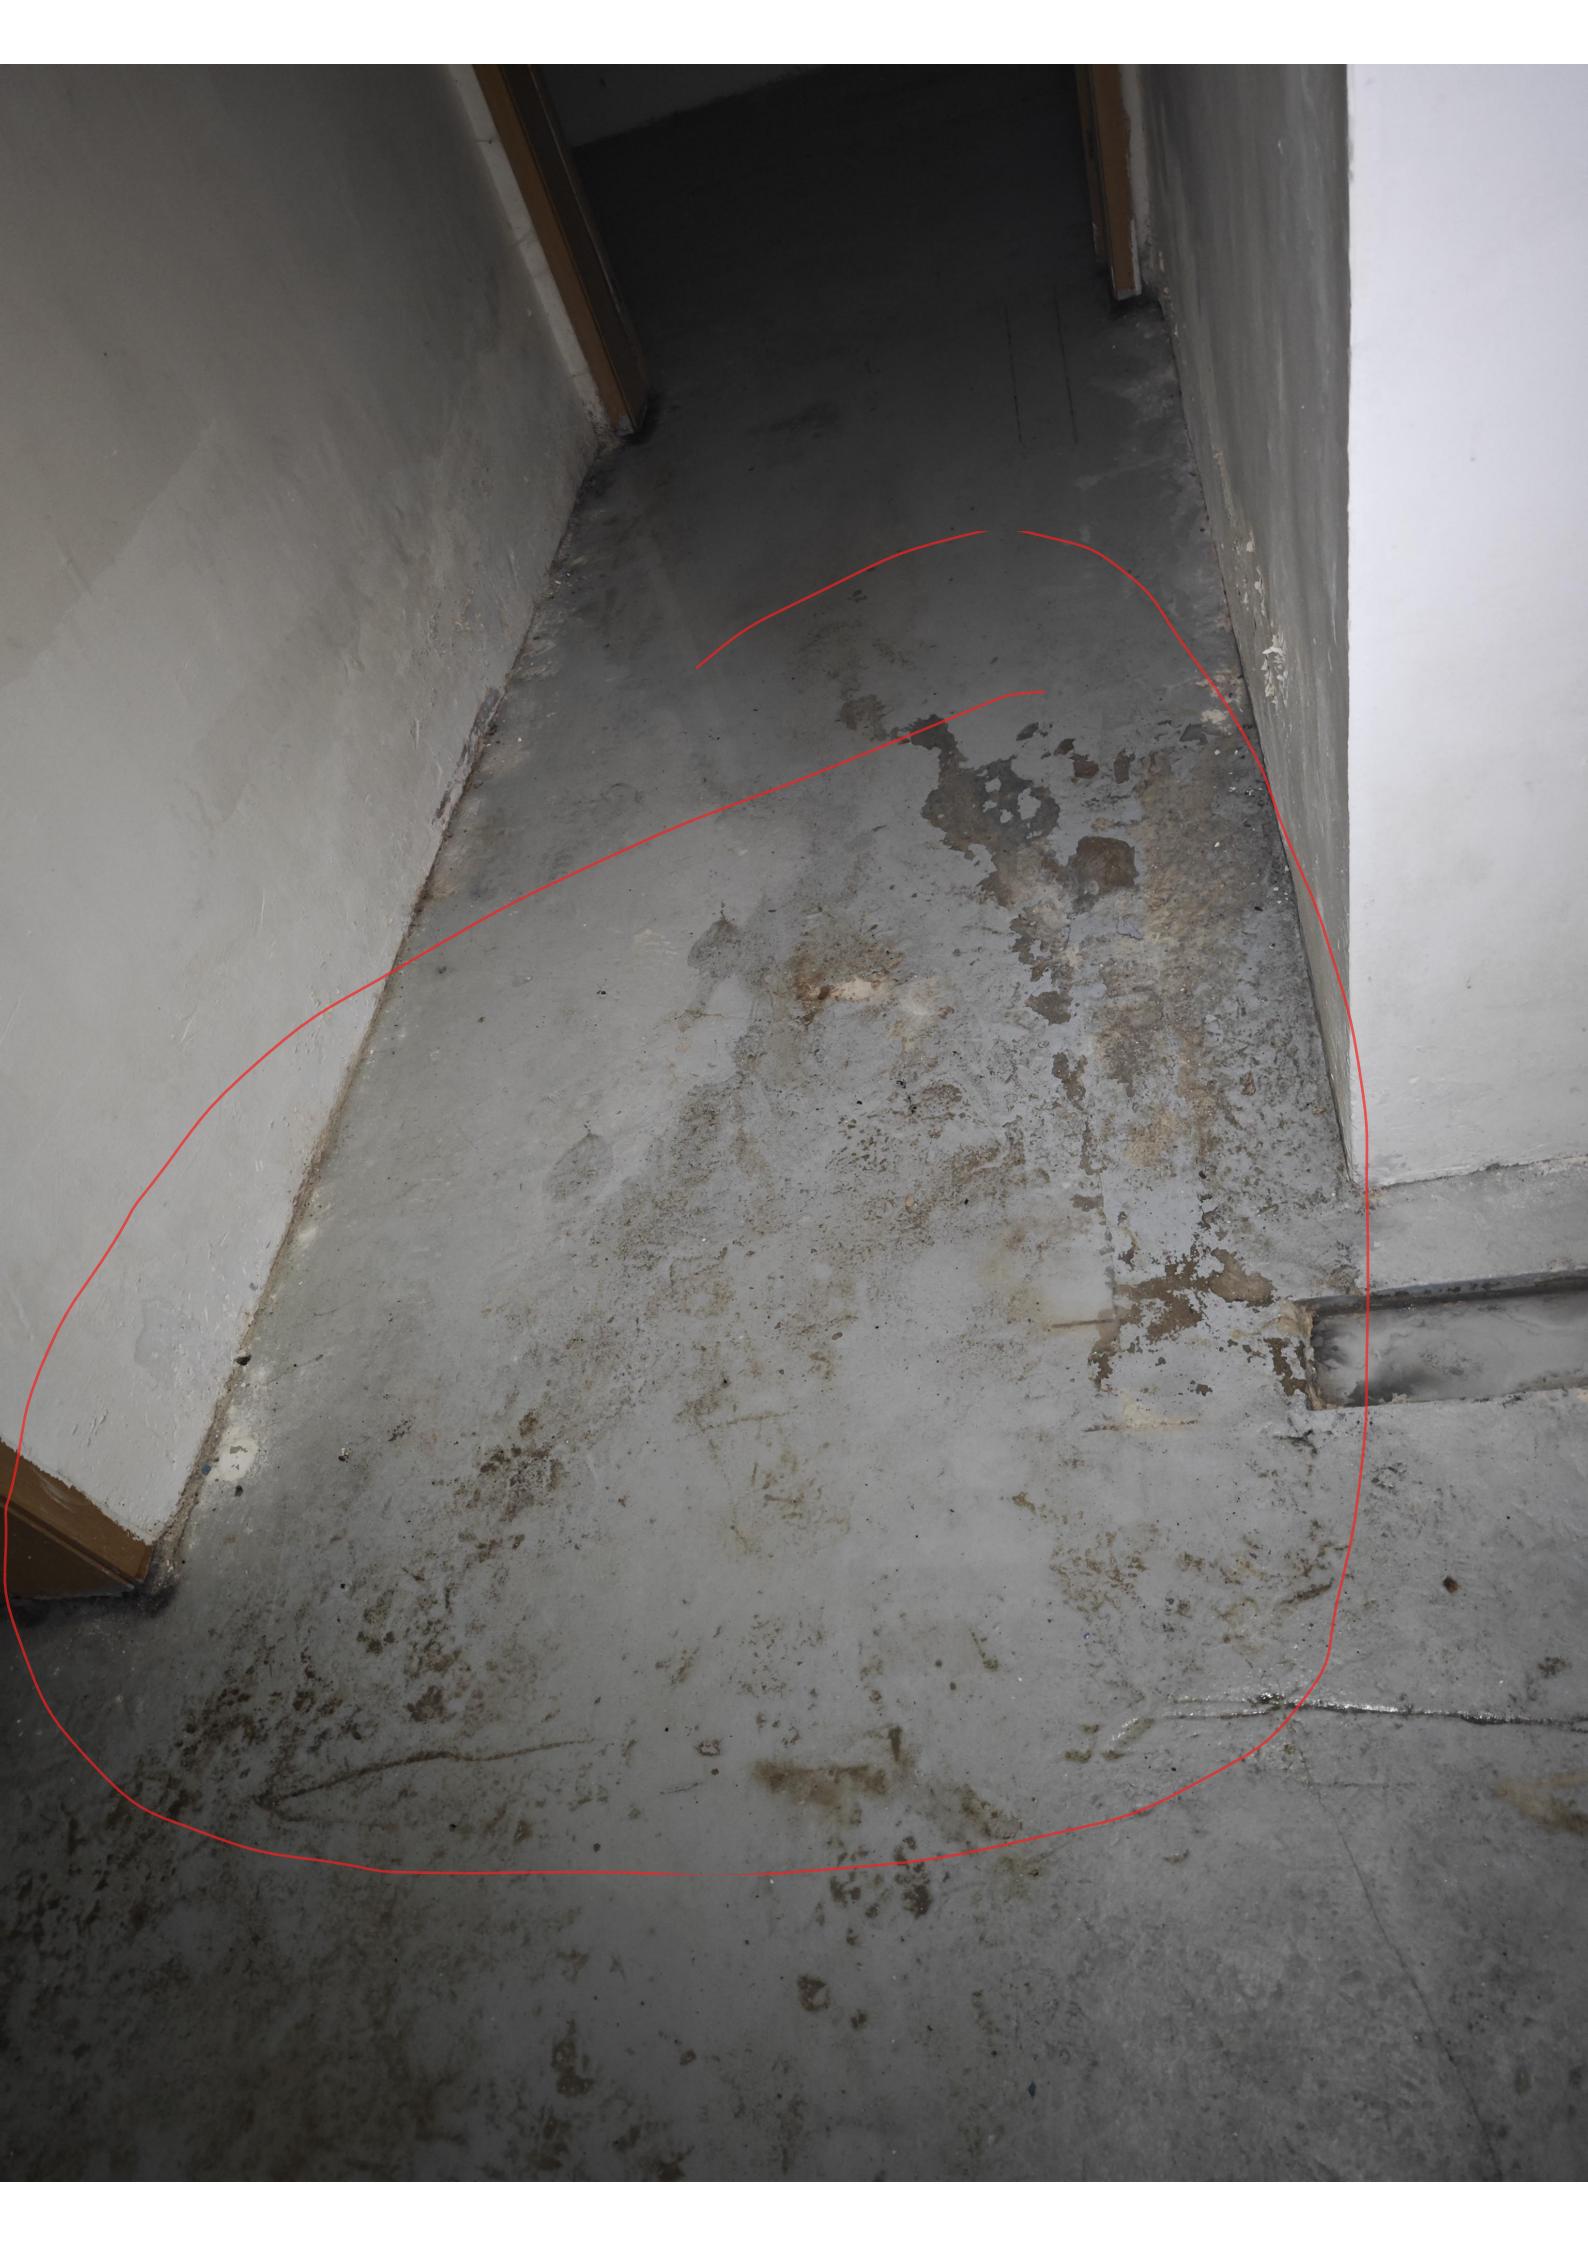
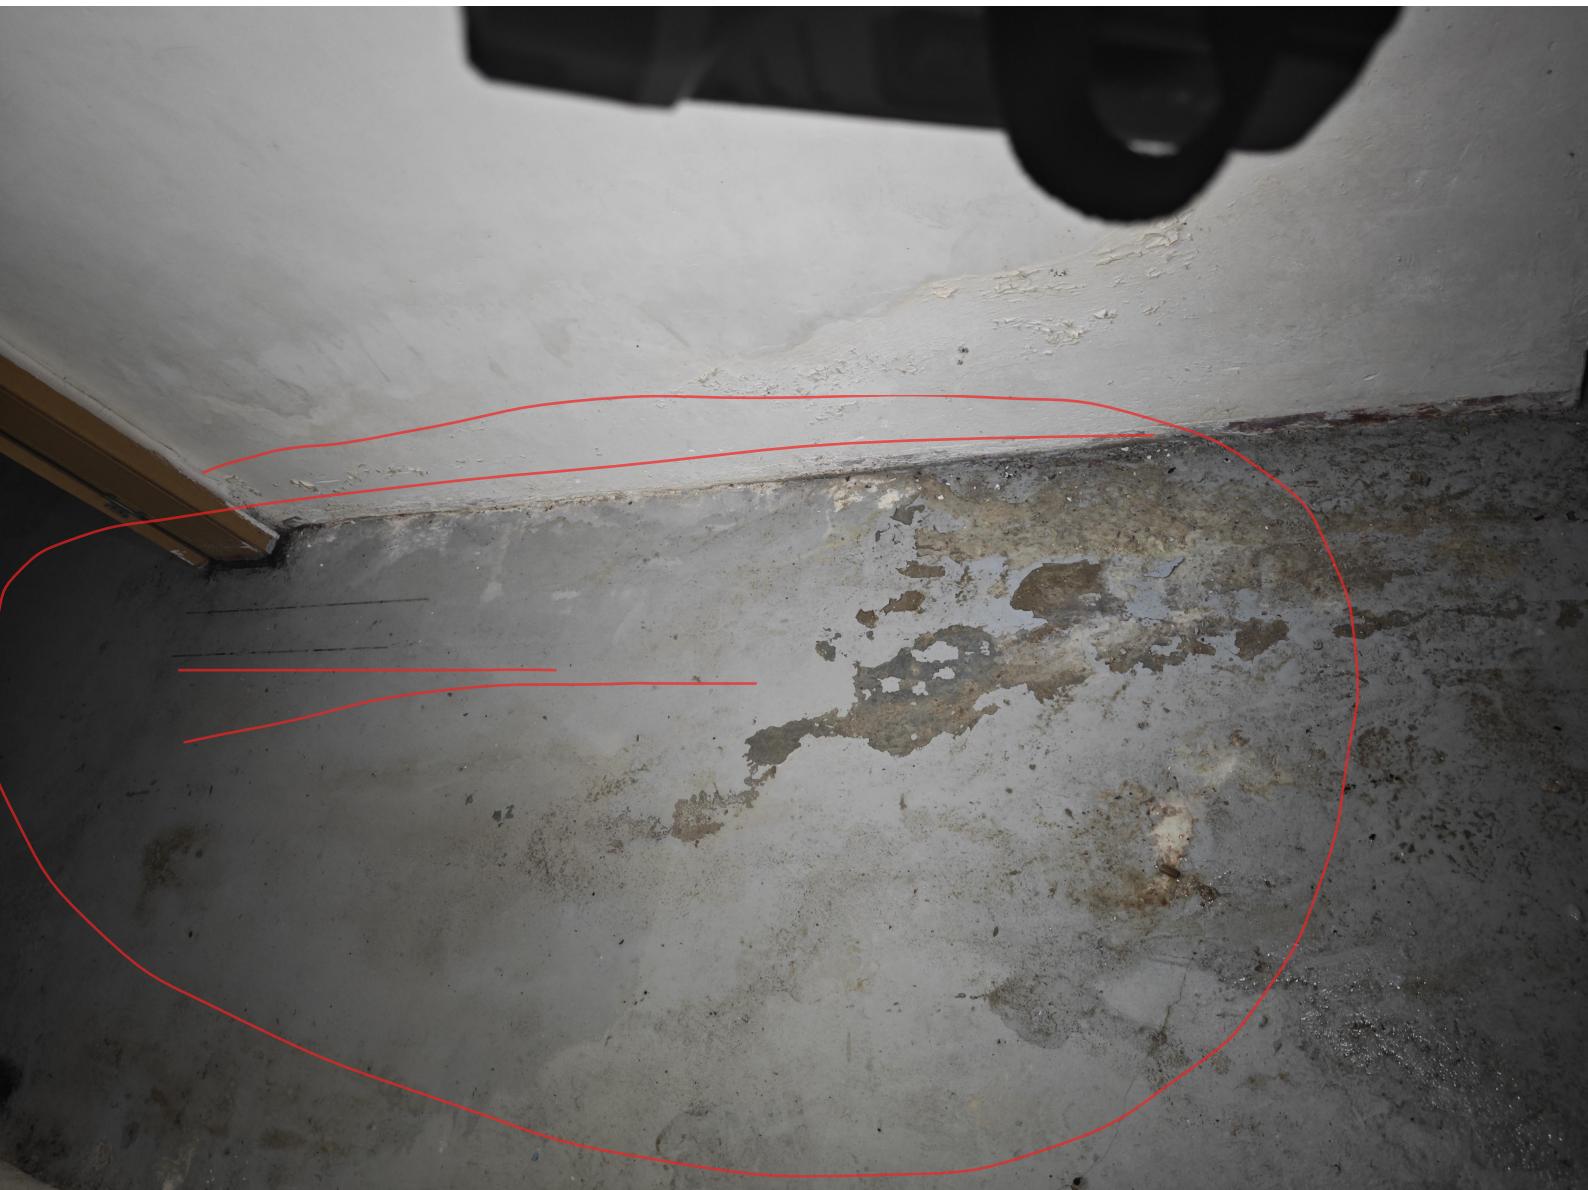
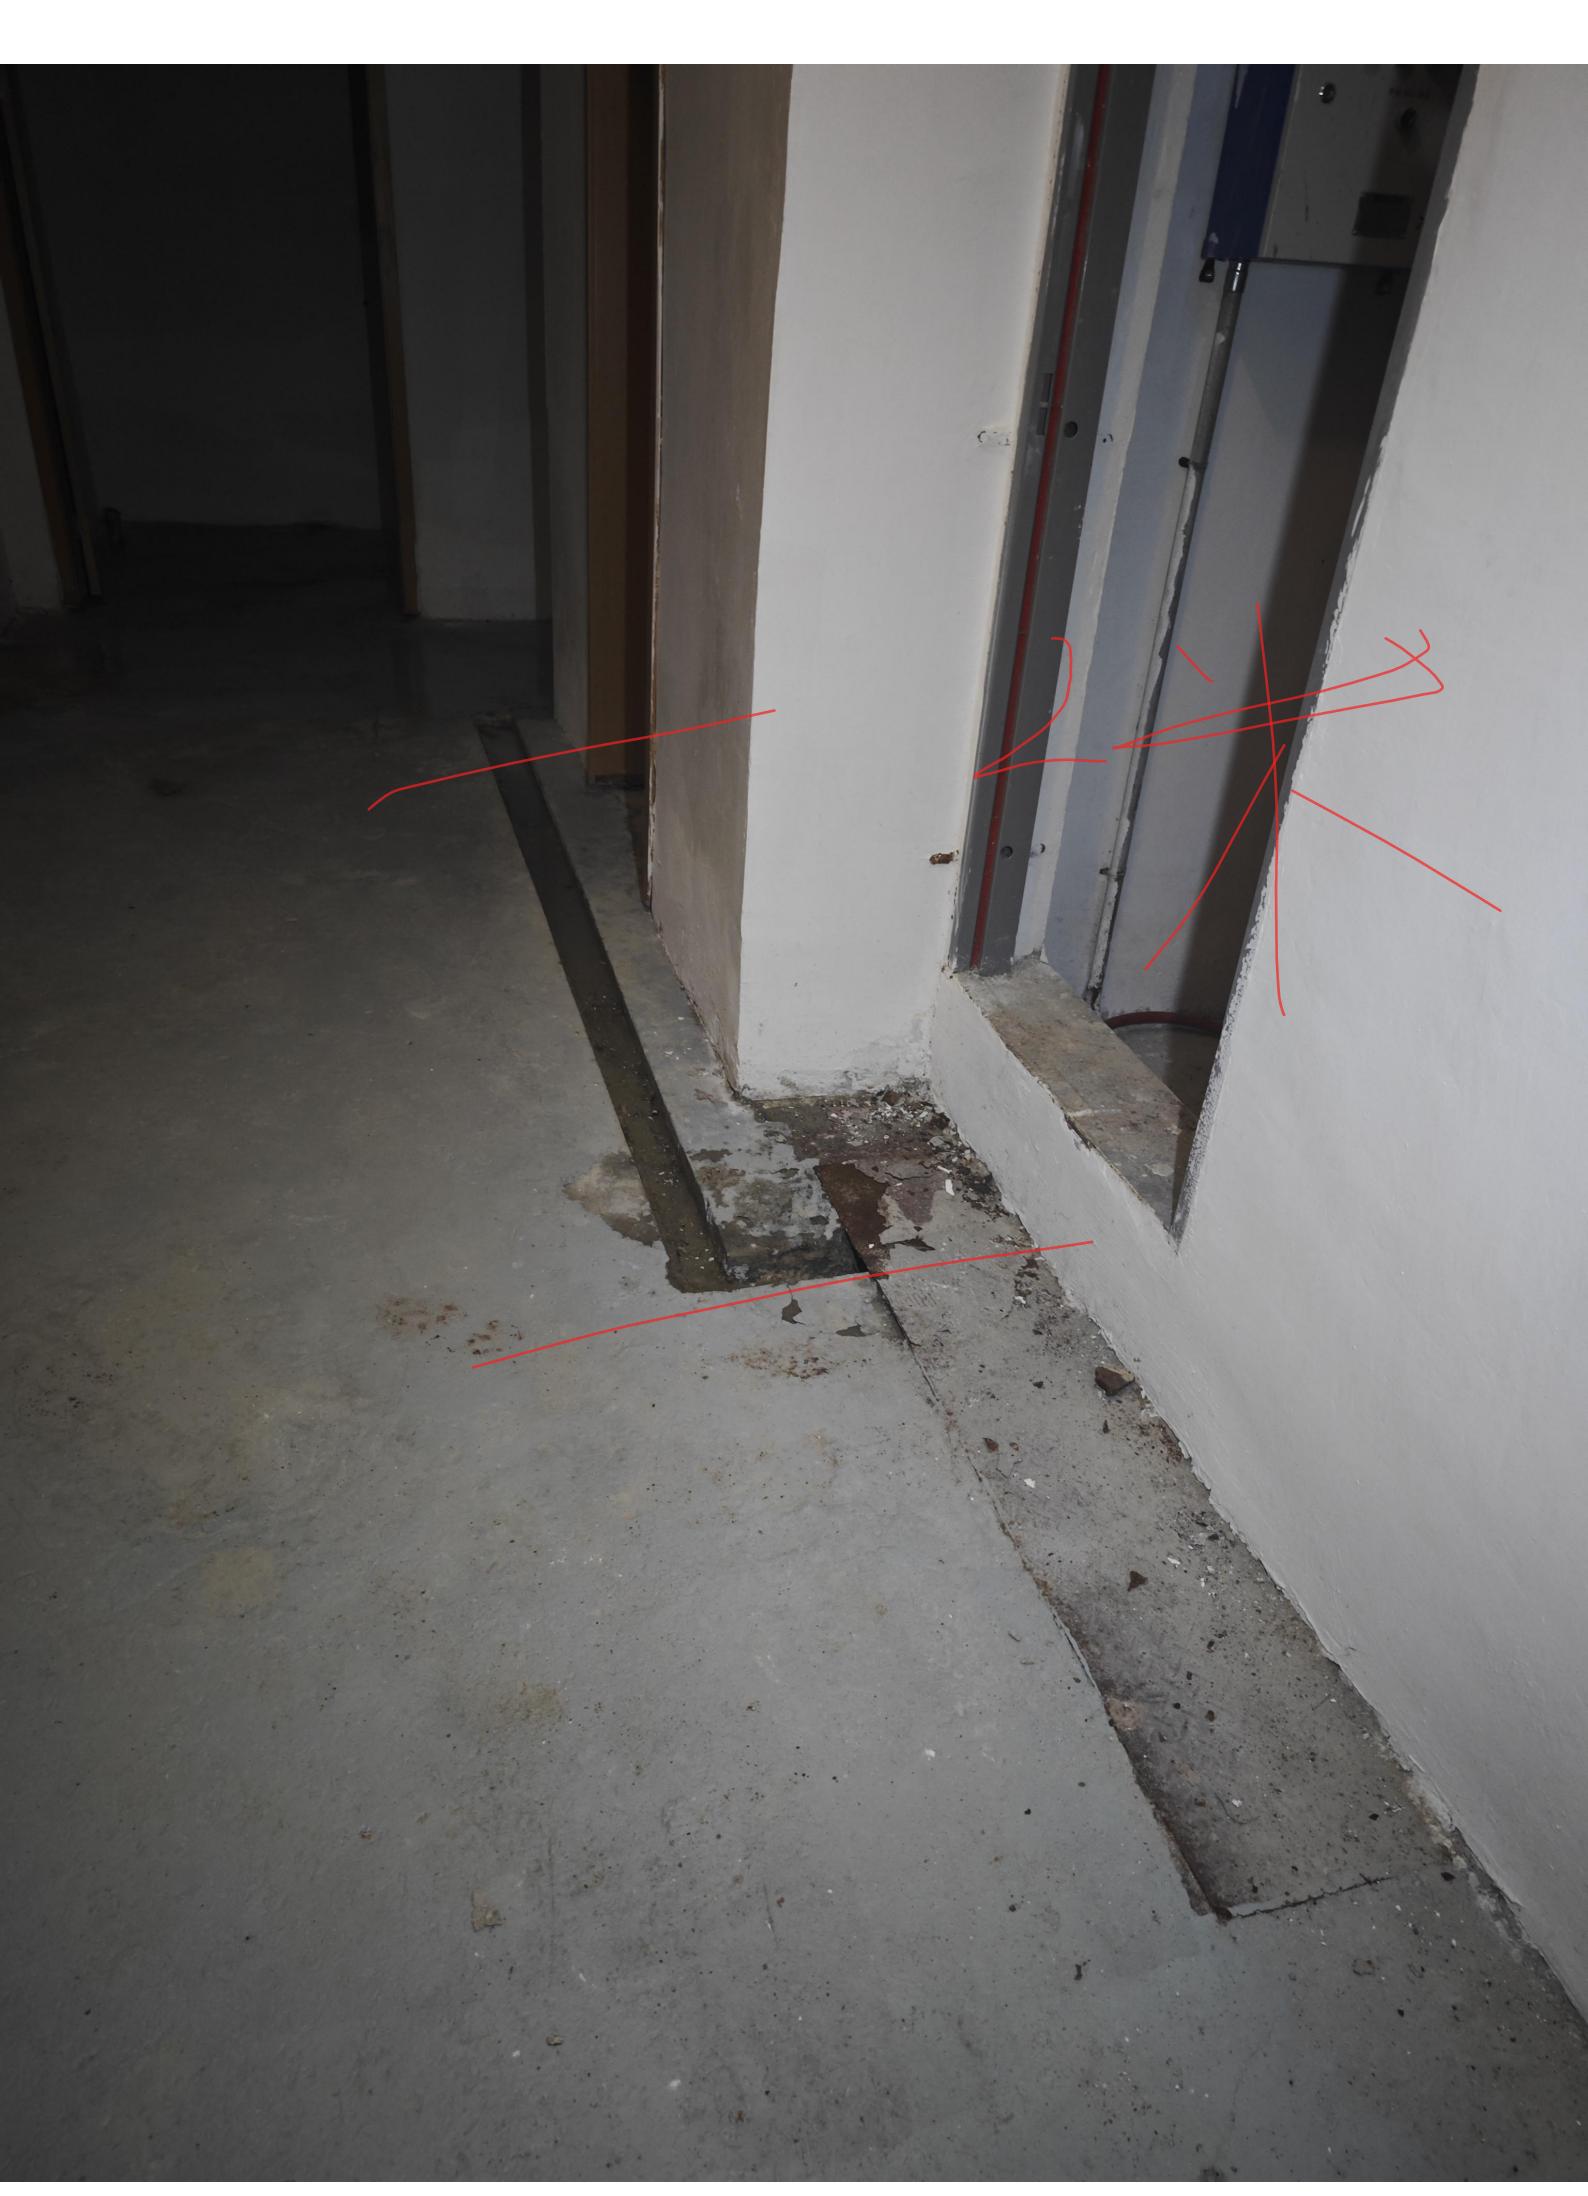
3. 通过对人防工程内部进行实地勘察，我惊讶地发现，尽管我之前已排除了大量积水，但于2023年11月5日，仍然可以观察到多处渗水点（详见附图）。目前排水槽只有2米左右，这是远远不足的，夏天的时候这里水非常多。很多门框都泡坏了。当前的排水设施显然无法应对夏季时期水量的激增，导致许多门框由于长期浸泡而损坏。基于此，建议应增设更长的排水槽，并对现有排水系统进行升级改造，以保障特别是儿童的安全和生活环境质量。
