关于小区儿童乐园边上人防工程的问题点2023年11月5日

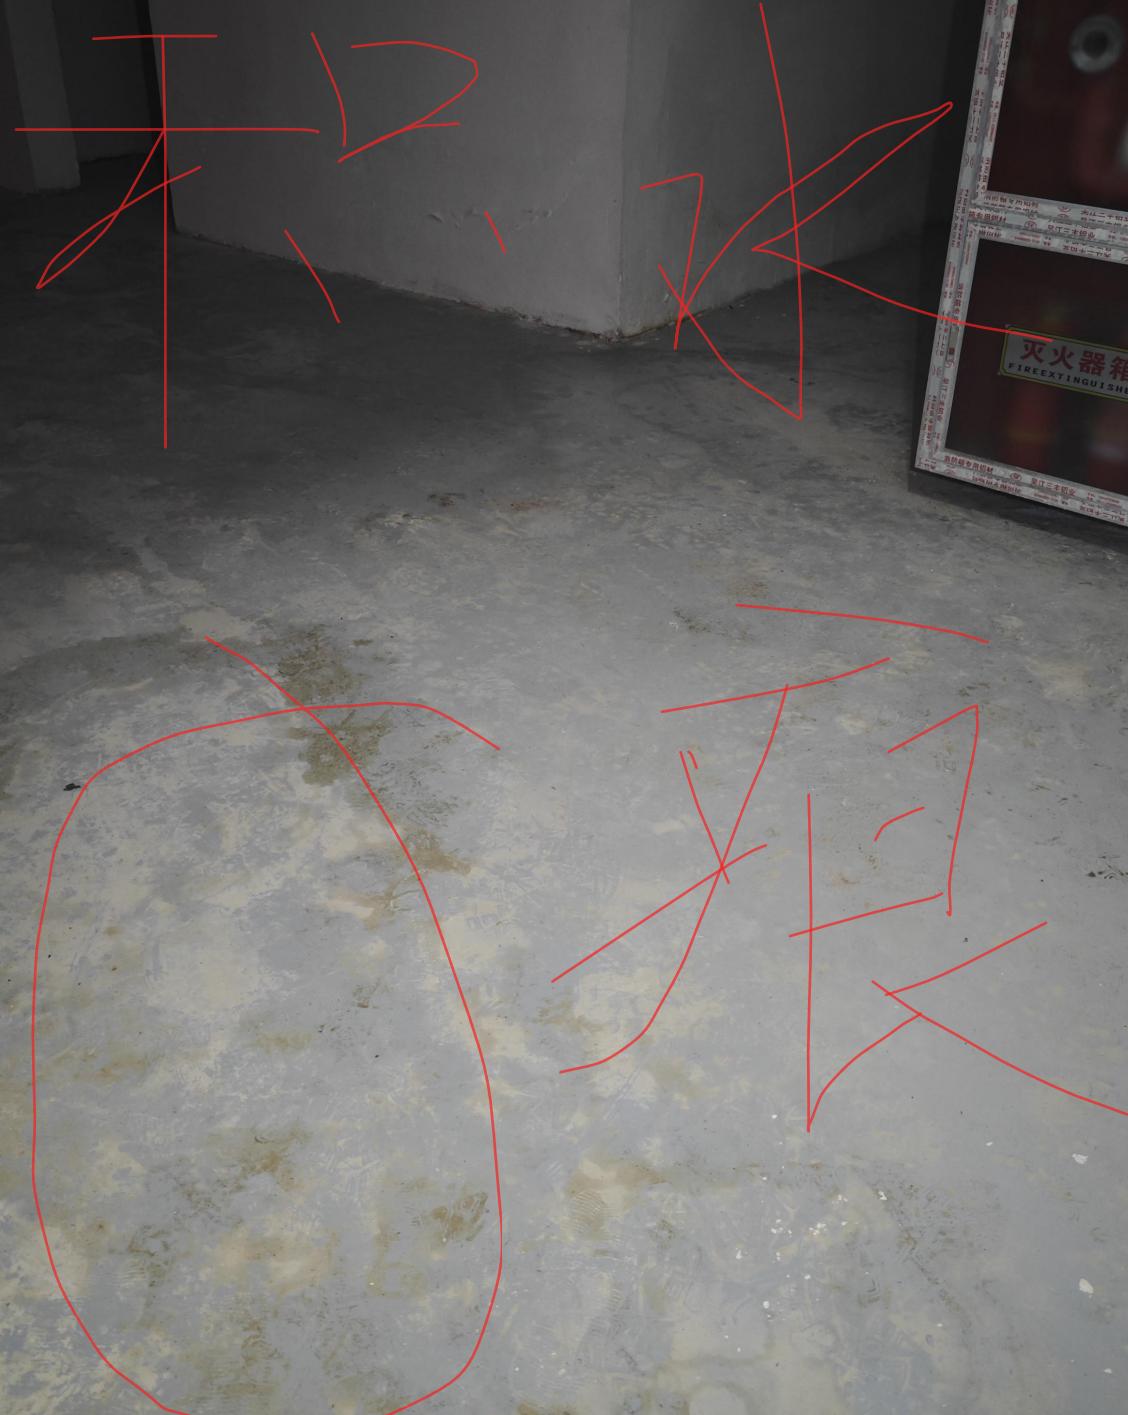
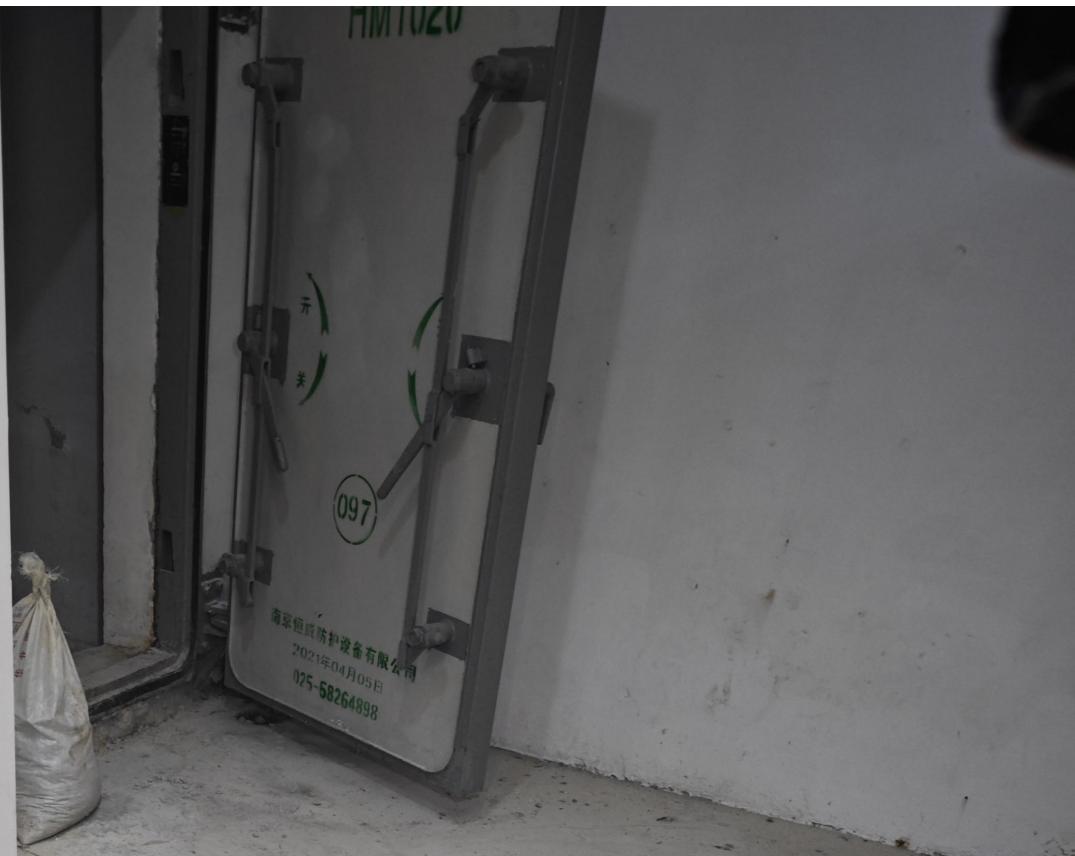
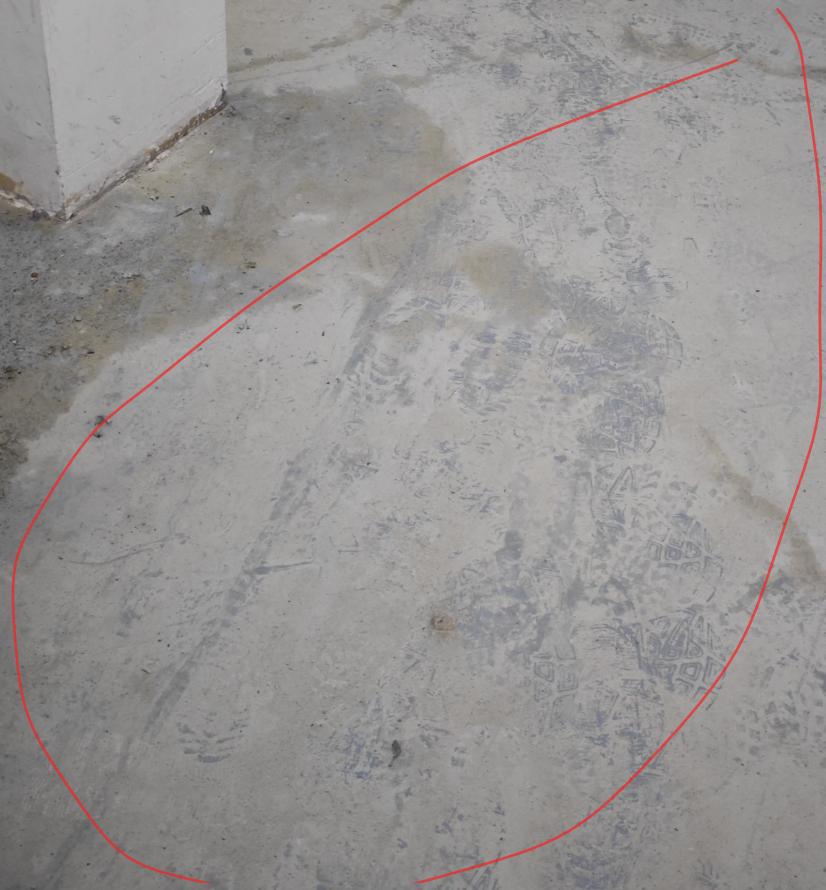
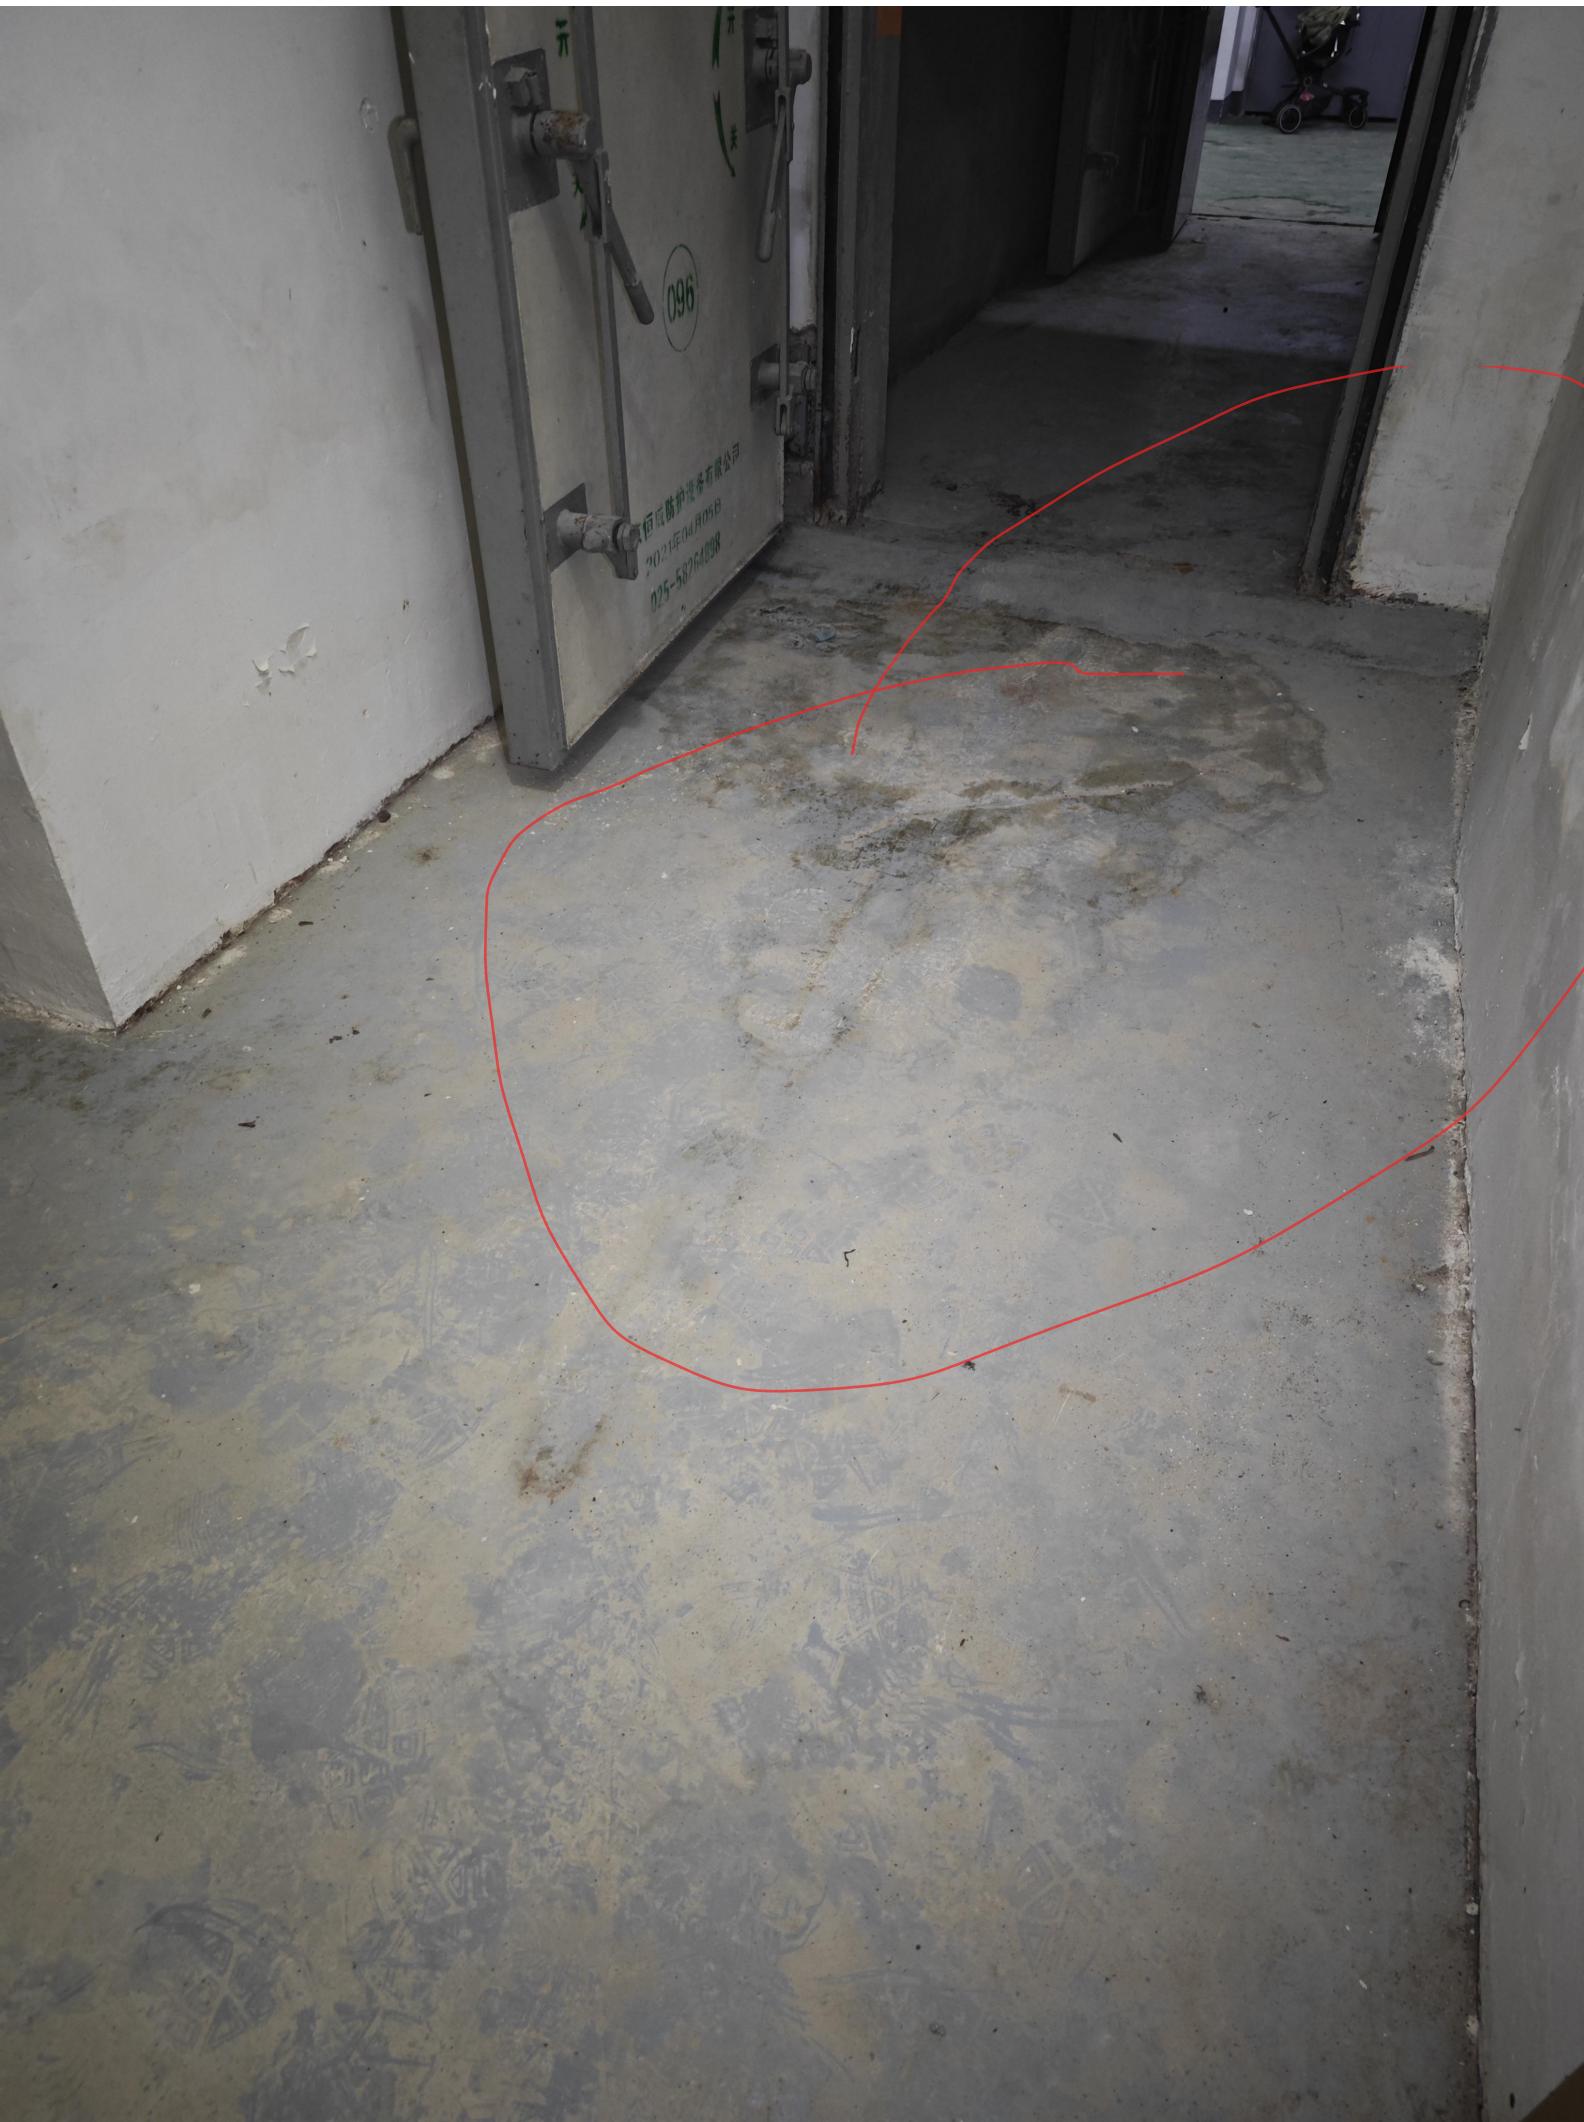
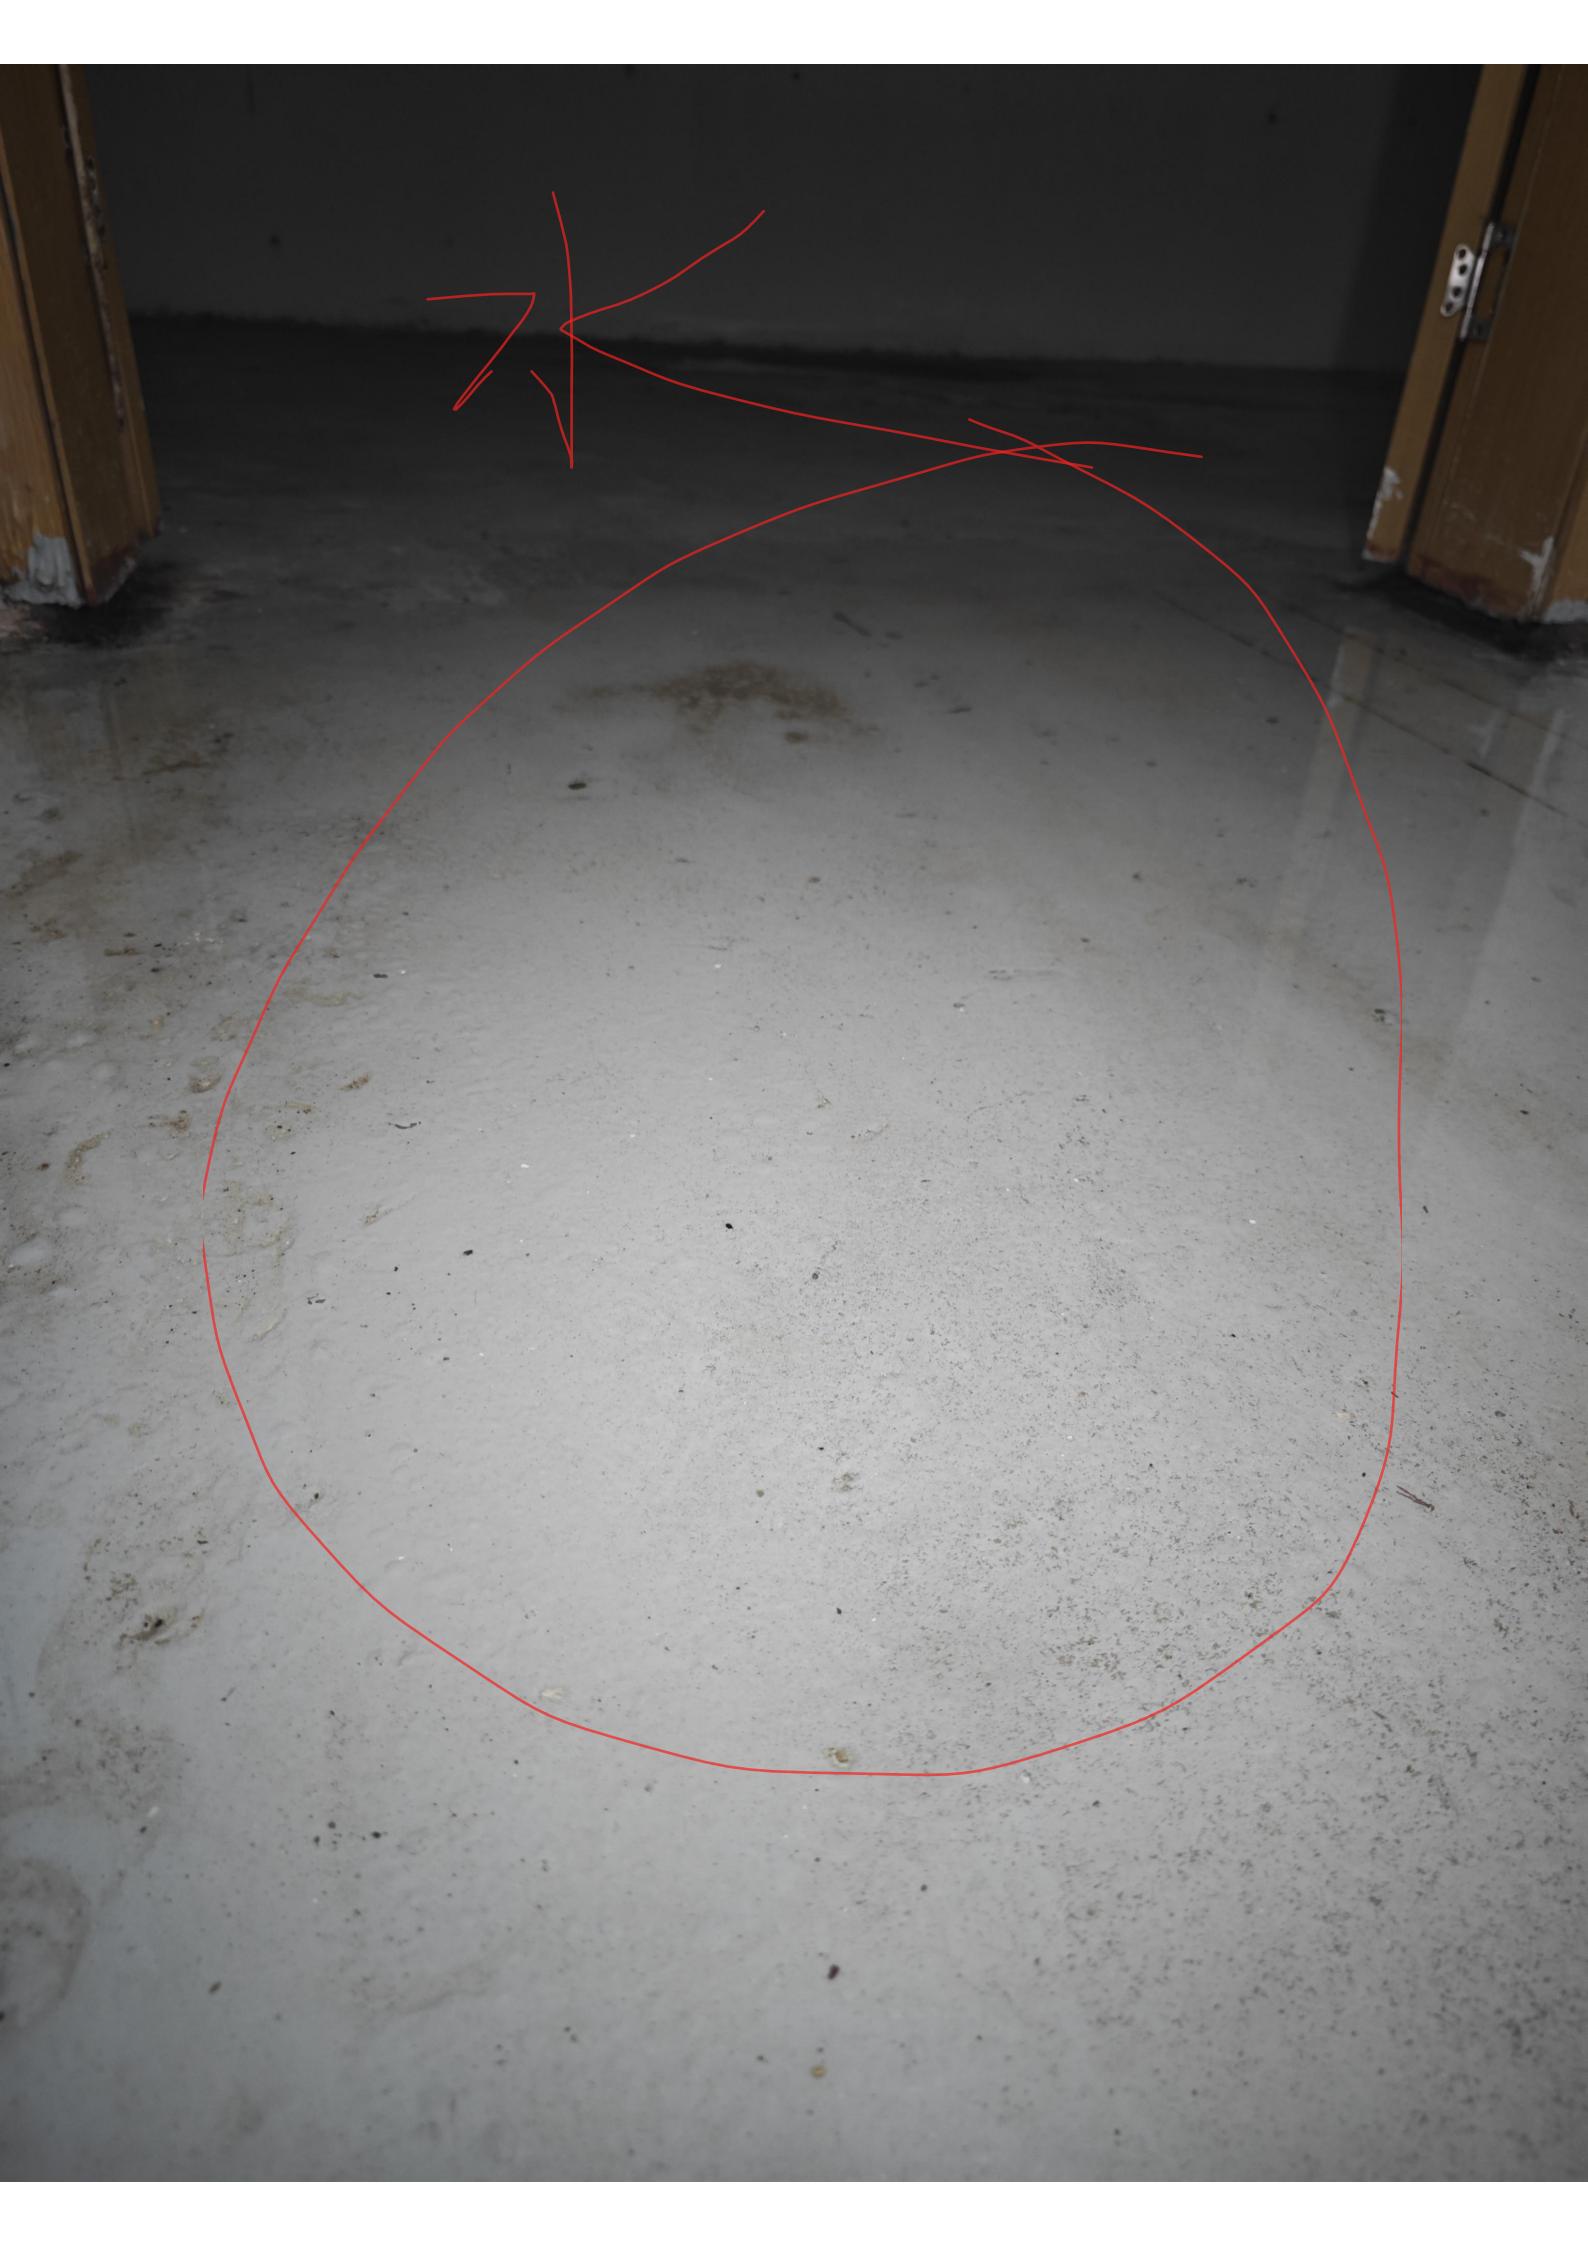
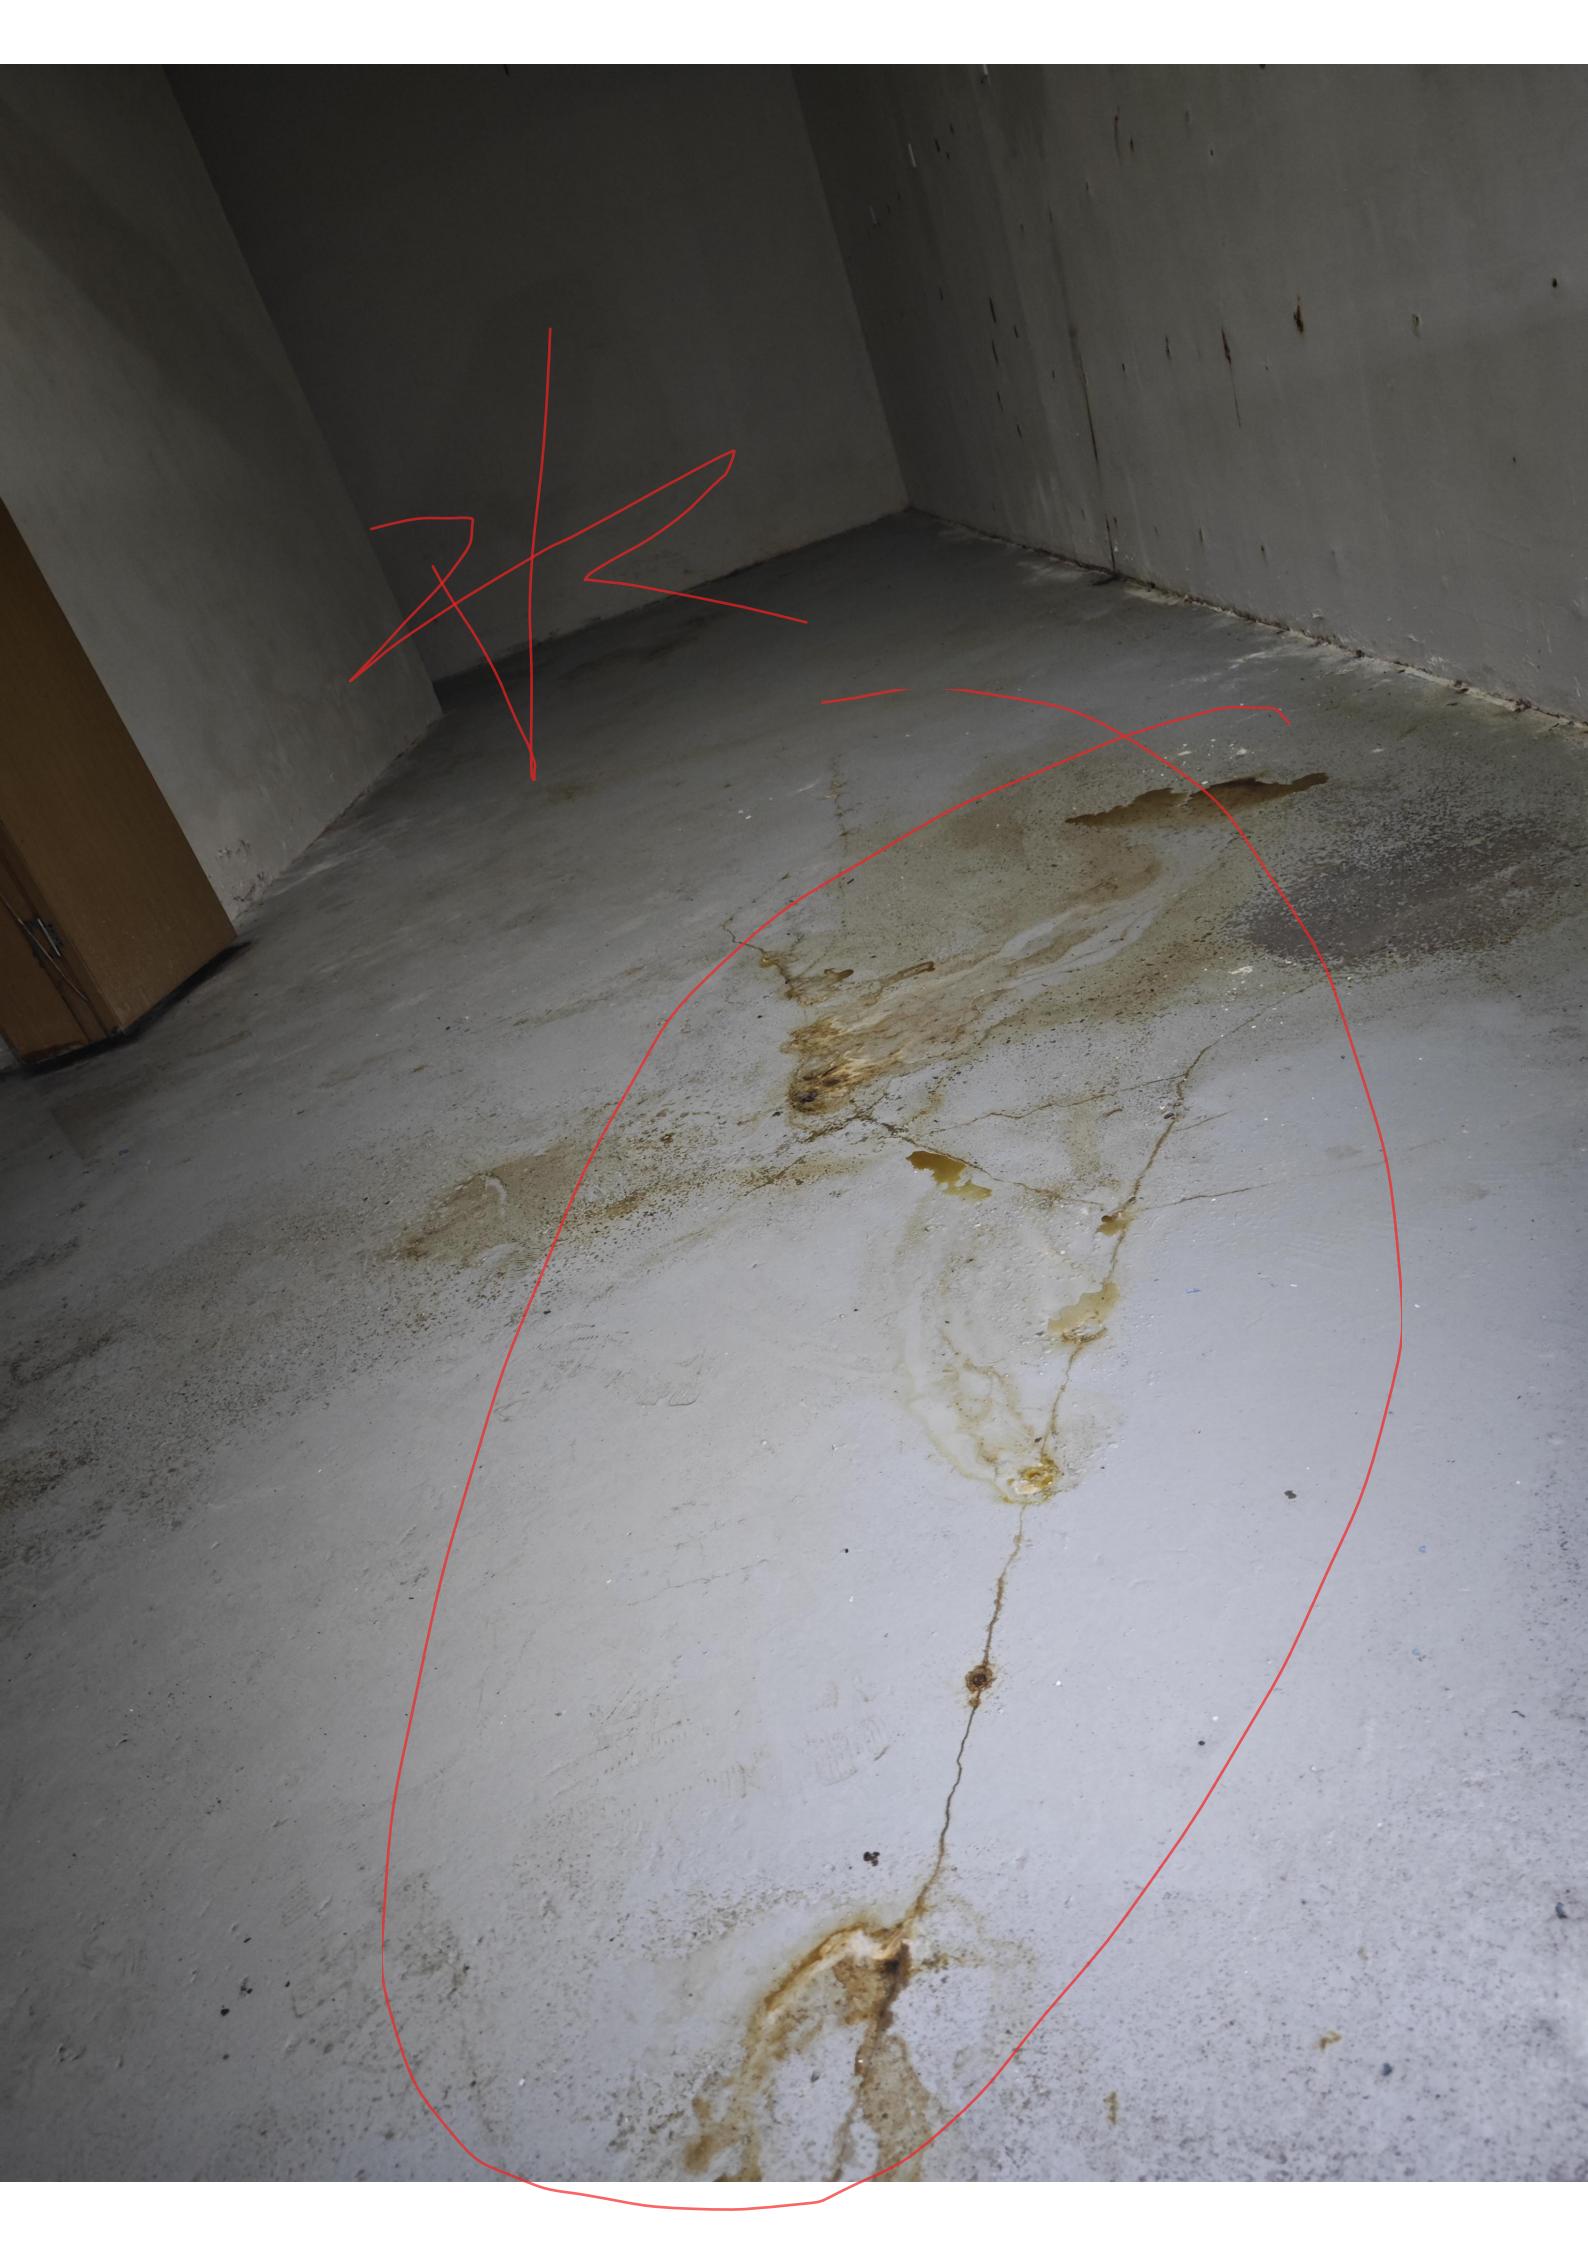
3. 通过对人防工程内部进行实地勘察，我惊讶地发现，尽管我之前已排除了大量积水，但于2023年11月5日，仍然可以观察到多处渗水点（详见附图）。目前排水槽只有2米左右，这是远远不足的，夏天的时候这里水非常多。很多门框都泡坏了。当前的排水设施显然无法应对夏季时期水量的激增，导致许多门框由于长期浸泡而损坏。基于此，建议应增设更长的排水槽，并对现有排水系统进行升级改造，以保障特别是儿童的安全和生活环境质量。
